Kein Schimmel im Kindergarten

Wegen Schimmel an mehreren Stellen wurde ein Kindergarten nahe Stuttgart mustergültig baubiologisch saniert. Diffusionsfähige, kapillaraktive Dämmungen optimieren nun die Wärmebrücken. Alkalische Materialien sind schimmelwidrig. Ergänzend sorgt eine Lüftungsanlage für frische Luft und reduziert die Feuchtebelastung.

Evangelischer Kindergarten Kirchenkirnberg

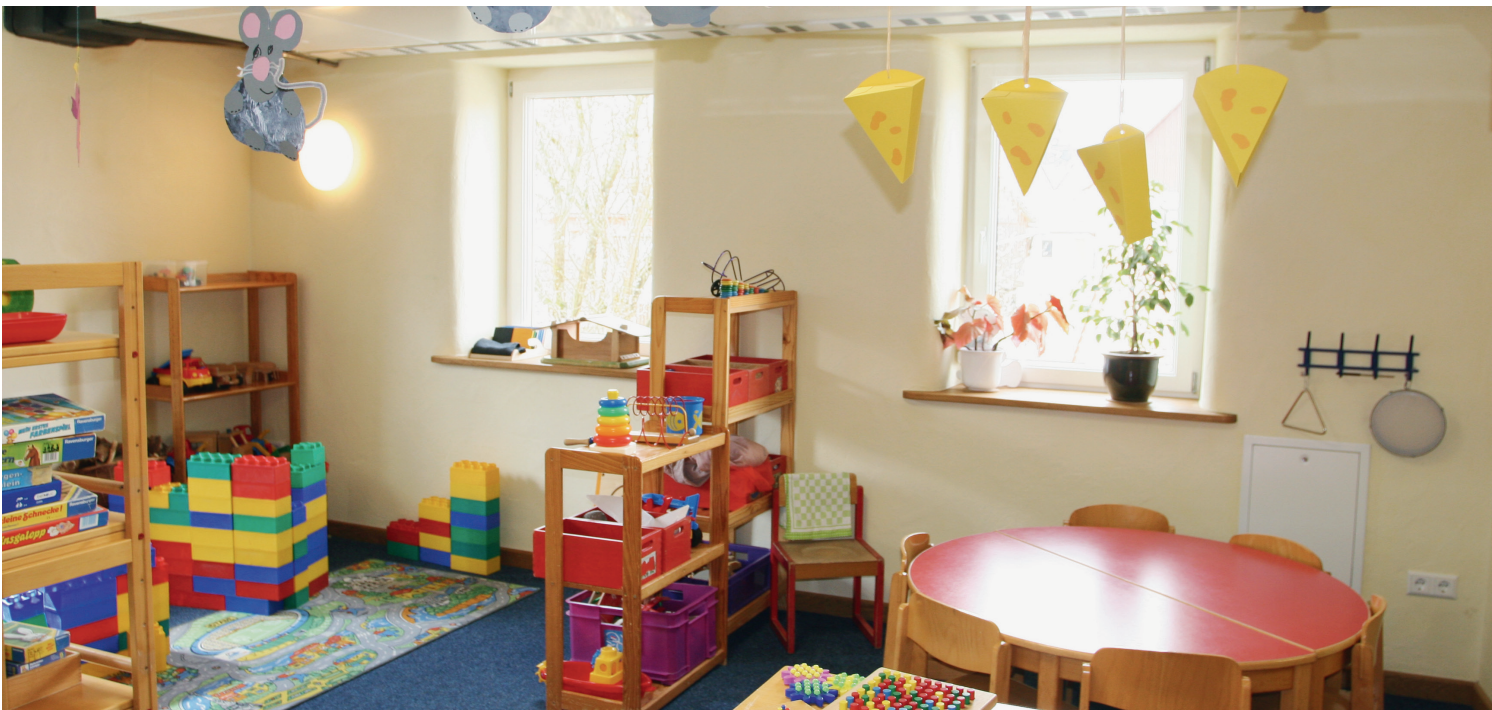
Nach der Sanierung ist auch der grosse Gruppenraum wieder schimmelfrei. Details wie die abgerundeten Fensterleibungen sowie Fensterbank und Fussleiste aus Eiche sind angenehm.

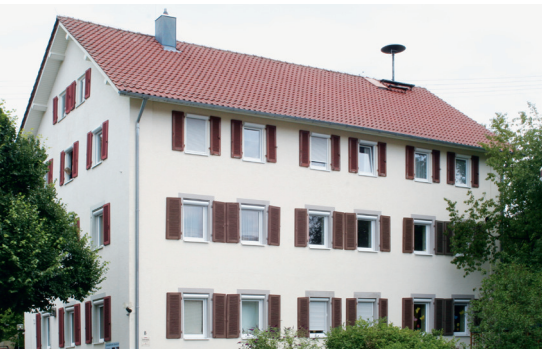
Bild ganz oben links: In den 1970er-Jahren wurde auf der Rückseite ein Treppenhause angebaut. Vor allem die Stirnseiten aus Beton sind Wärmebrücken.

baus von 1973 zeigten sich als die am schlechtesten gedämmten Bauteile, da sie betoniert worden waren. Wärmebrücken fanden sich auch in den Ecken und dem Dach des Anbaus.

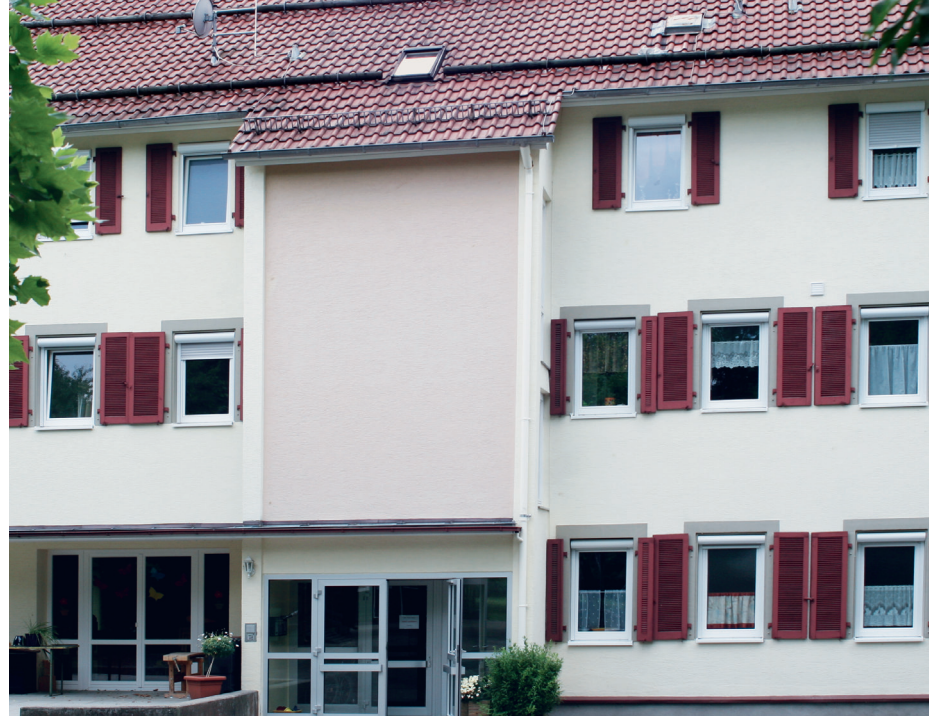
Bereits im April 2009 wurden ein Energieausweis und ein umfassender Thermografiebericht durch den Energieberater und Baubiologen Rolf Canters erstellt. Er arbeitete auch konkrete Sanierungsempfehlungen aus. Auf den erstellten Thermografien war deutlich zu sehen, dass auch über die augenscheinlich gedämmte oberste Geschossdecke merklich Wärme verloren ging. Die kurzen Stirnseiten des Treppenhausan-

Auf der Thermografie sind die fehlerhafte Wärmedämmung und Luftdichtung des Dachgeschosses sichtbar.

Zur Sanierung des Dachs wurde Zellulose eingeblasen. Offene Durchbrüche wurden mit Brandschutzmörtel geschlossen. Die Dachfläche über dem Treppenraum erhielt eine Zwischensparrendämmung aus Zellulose und eine neue, innen

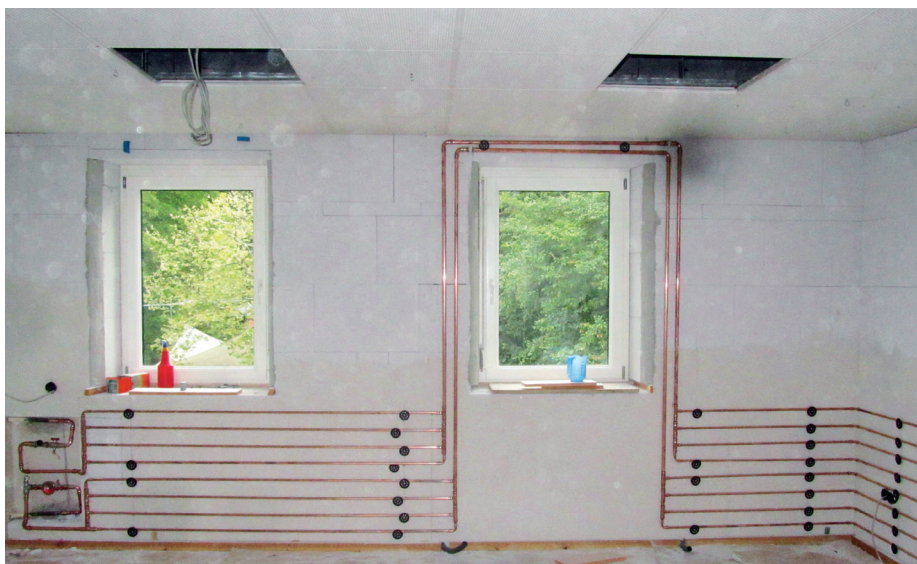
Bild links: Auf der mineralischen Innendämmung wurden Wandheizungsmodule aus Kupfer direkt mit Schlagdübeln befestigt. Dies sorgt für angenehme Strahlungswärme.

Bild rechts: Die Wandheizung wurde in Rotkalk eingeputzt. Der durchgefärbte Kalk-Oberputz ist robust.
