Nicht an jedem Schaden ist nur der Hagel schuld

Hagelschäden an Fassaden können sich auf verschiedene Arten zeigen. Wie stark sie ausfallen, hängt unter anderem von der Qualität der verputzten Aussenwärmedämmung ab. Die Applica präsentiert eine Übersicht über verschiedene Schadensbilder und gibt Tipps zu deren Beurteilung.

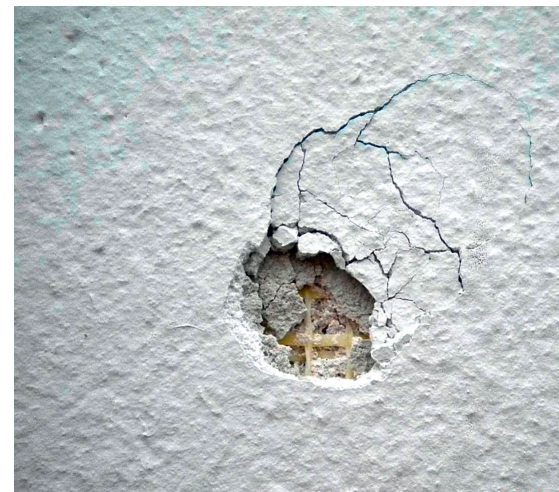
Bild 1 zeigt eine lokal begrenzte, fast randscharf ausgebildete Delle. Verursacht hat sie eine einzelne Hagelkorneinwirkung. Der Verputzaufbau ist rein mineralisch und darum relativ spröde. Das Schadenbild entspricht exakt dem aus Richtung 13 Uhr erfolgten Aufschlag des Hagelkorns. Es zieht keine weiteren Kreise im nahen Umfeld des Aufschlags. Bei einem solchen Schadenbild liegt keine fehlerhafte Verarbeitung der VAWD vor.

Bild 1: Lokal begrenzte Hageldelle.

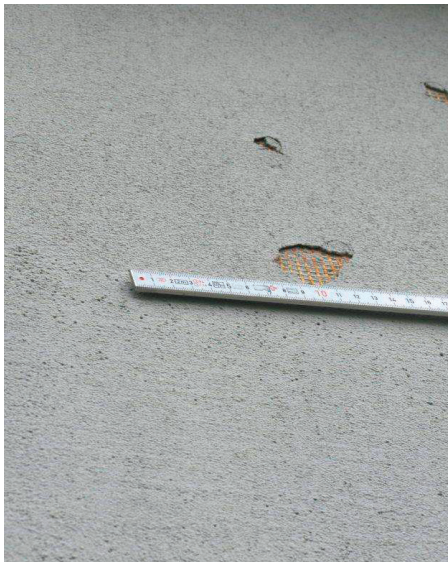
Bei **Bild 2** sind die Putzablösungen grösser als es die effektiven Hageleinschläge erwarten lassen. Ebenso sind Randauslösetungen beim Deckputz in der Be-

Bild 2: Hagelschaden oder nicht?

grenzung der Schadenstelle erkennbar. Es ist fraglich, ob die Schäden rein durch Hagel verursacht worden sind. Die Haftfestigkeit des Deckputzes und der Verbund der einzelnen Putzlagen untereinander sind sorgfältig zu prüfen, auch im Sinne einer nachhaltigen Sanierung.

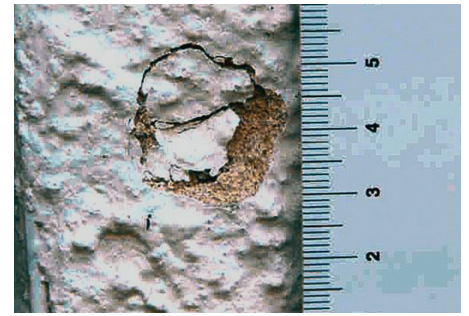
Bild 4: Eindeutiger Hagelschaden.

Bild 4 zeigt einen eindeutigen Hagelschaden. Er ist begrenzt und absolut randscharf. Verursacht hat ihn der Einschlag eines Hagelkorns in ein in-

taktes und einwandfrei verarbeitetes VAWD-System. Das links an der Kante eingebaute Kantenschutzprofil hat einen Ausbruch der Kantenausbildung verhindern können.

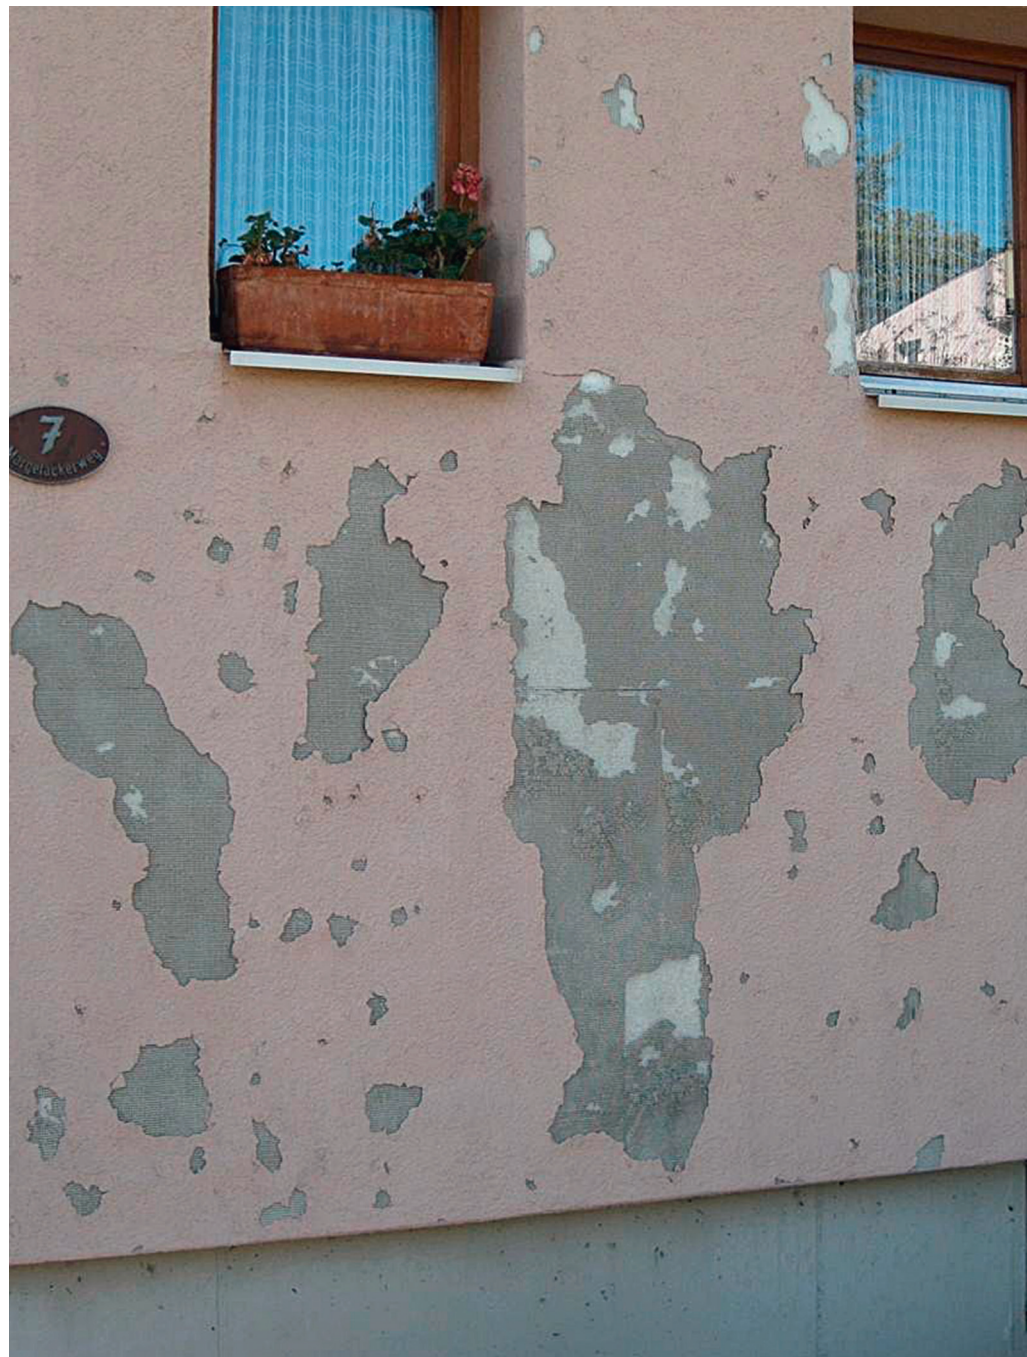
Auf **Bild 3** sind grossflächige und zusammenhängende Schadenstellen zu sehen. Sie sind wesentlich grösser als die effektiven Einschlagstellen.

Wo solche Beschädigungen auftreten, müssen der Zustand und die Verarbeitungsqualität der VAWD generell überprüft werden. Ein solches Schadenbild kann nicht mehr mit Hageleinwirkung allein begründet werden. Hier liegt eine offenbar bis anhin nicht erkannte, verdeckte Störung zwischen Grund- und Deckputz vor. Die Ursache kann mürbes Mörtelgefüge sein, weshalb die Druck- und/oder Haftzugfestigkeit zwischen Dämmplatte und Grundputz oder zwischen Grund- und Deckputz ungenügend ist.

Eine solche Folgebeeinträchtigung kann zum Beispiel durch Frost- oder Hitzeeinwirkung während der Verarbeitung, aber auch durch zu dünne Schichtstärken entstanden sein.

Bild 3: Kein eindeutiger Hagelschaden.

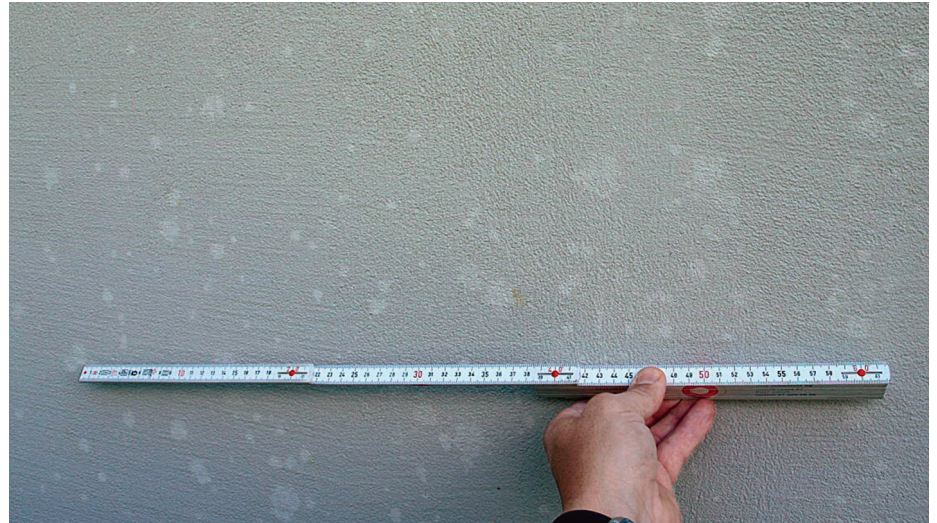
Bild 7: Durch Hagel verletzte Patina auf einer VAWD.

Auf **Bild 7** ist eine durch Hageleinwirkung respektive deren abrasiven Verschleiss verletzte Patina auf einer VAWD zu sehen.

Es handelt sich um einen ästhetischen Schaden. Ein vernachlässigter/mangelhafter Gebäudeunterhalt kann bei dieser Schadenform nicht geltend gemacht werden.

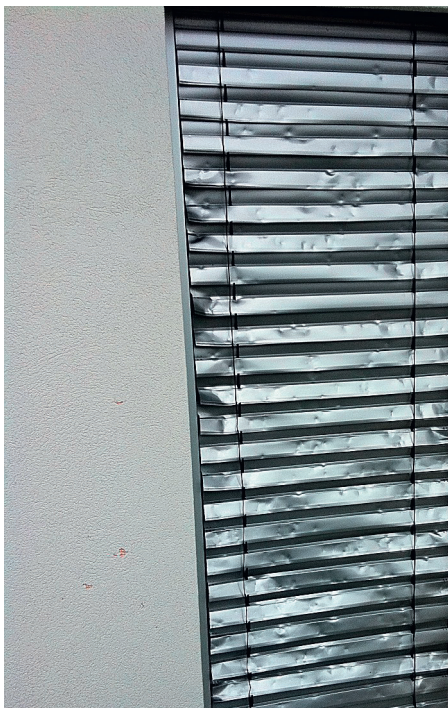
Bild 5: Echter Hagelschaden.

Bild 5 präsentiert einen geschädigten Fassadenbereich. Die Schäden an der VAWD sind im Vergleich mit denjenigen an den Storenlamellen moderat und lokal sehr begrenzt. Hier haben nur die grössten der aufgeschlagenen Hagelkörner lokale Dellen und Beschädigungen in den Putzlagen verursacht.

Es handelt sich somit um eine einwandfrei ausgeführte VAWD und einen echten Hagelschaden. In einem solchen Fall ist eine lokale Sanierung der Putzschäden verhältnismässig.

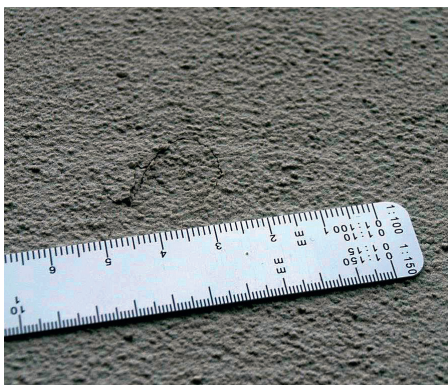
Bild 6 zeigt eine leichte Hageldelle mit kreisförmigem Riss in der VAWD, die ein aufgeschlagenes Grösstkorn verursacht hat.

Ein solch lokal begrenzter und geringfügiger Schaden ist eindeutig und ausschliesslich auf Hageleinwirkung zurückzuführen. Er kann lokal behoben werden.

Bild 6: Leichte Hageldelle mit Riss.

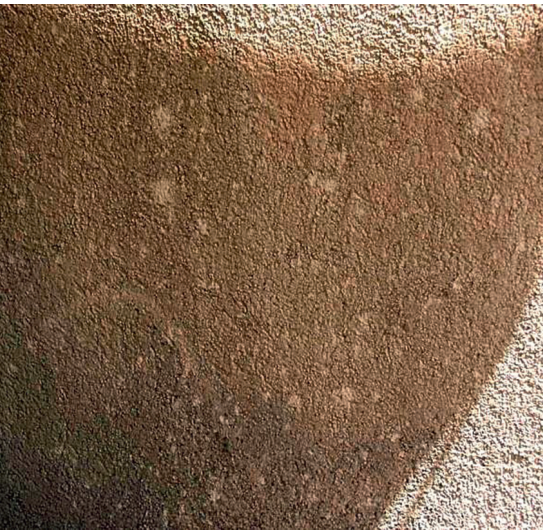
Anders als beim vorherigen Bild ist die Situation bei **Bild 8**. Es zeigt eine veralgte und verschmutzte Fassade (mit schlechtem Erscheinungsbild). Der Ausschnitt zeigt eine Westfassade mit Pilzbewuchs und hellen Flecken.

Örtlich ist der Bewuchs durch den Hagel entfernt worden; so sind die hellen Flecken entstanden. Der Deckputz ist von der Hageleinwirkung jedoch nicht beschädigt worden. Die hellen Flecken können daher als «oberflächliche Reinigung» eingestuft werden.

Bild 8: Durch Hagel
entfernter Pilzbewuchs an
einer Fassade.

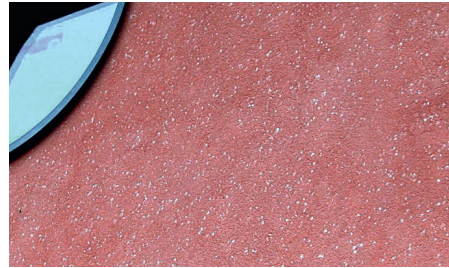
Bild 9 präsentiert eine Westfassade nach Hageleinwirkung. Die lasierende Farbbeschichtung wurde durch den abrasiven Verschleiss auf einer grossen Fläche punktuell beschädigt.

Es handelt sich nicht um eine rein ästhetische Beeinträchtigung, sondern um einen echten Schaden. Der Hagel hat einen technischen Mangel verursacht, da die Farbbeschichtung ihre Schutzfunktion in diesem Zustand nicht mehr erfüllen kann.

Bild 9: Beschädigte lasie-
rende Farbbeschichtung.

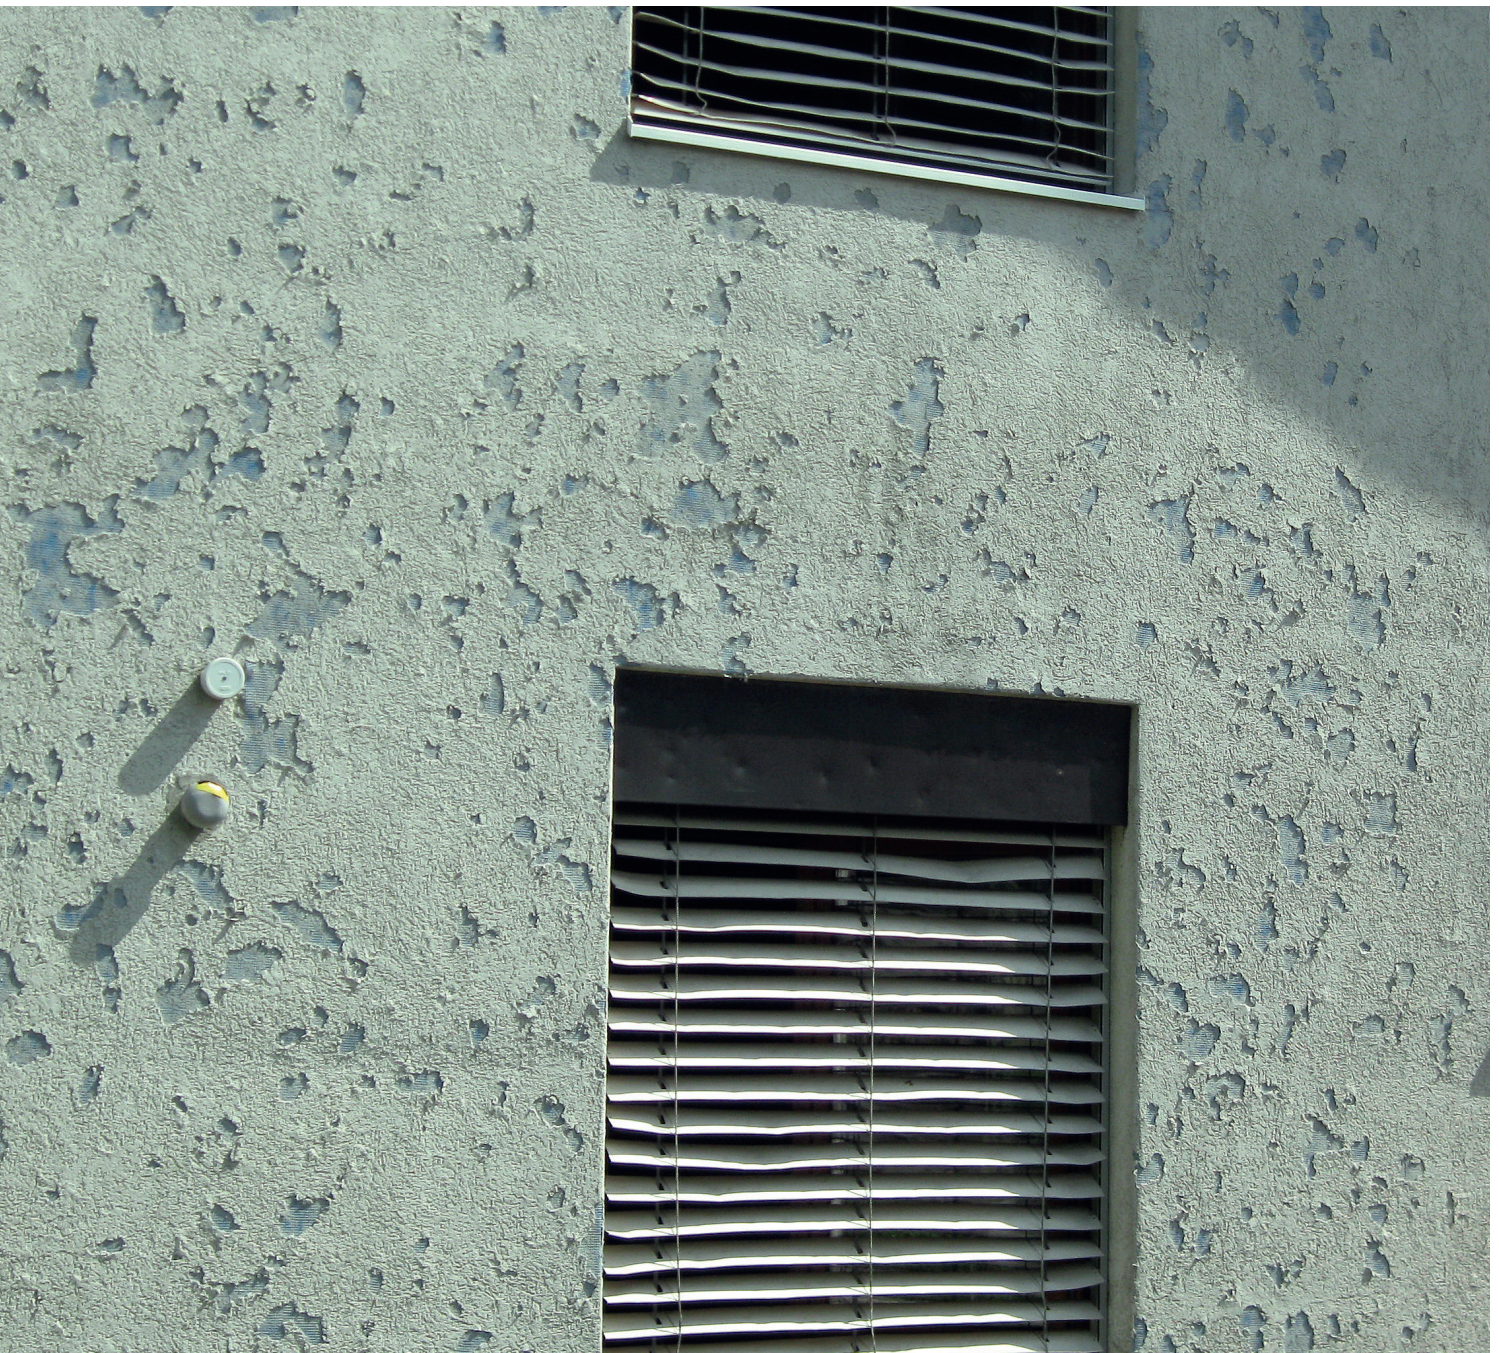
Der Ausschnitt auf **Bild 10** zeigt eine Westfassade nach einem Hagelzug. Bei einem solchen Schadenbild mit – im Vergleich zur Grösse der Hagelkörner – grossflächigen Putzablösungen kann eine fehlerhafte Verarbeitung vorliegen. Der Haftverbund zwischen den einzelnen Putzschichten ist zu prüfen. Die Putzla-

Bild 10: Fehlerhafte Appli-
kation der Putzsichten?

gen müssen bei diesem Schadenbild vollflächig von der Dämmung abgeschält und neu aufgebaut werden. Als Deckschicht sind zwei Anstriche auszuführen.

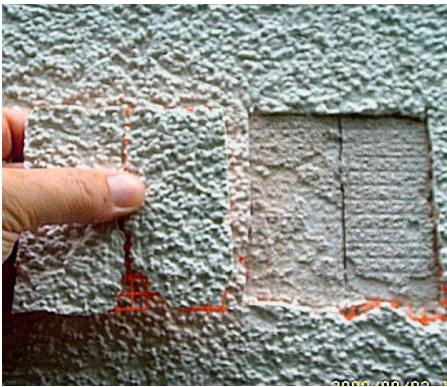
Bilder 11 bis 13: Hier wird das Vorgehen zur Prüfung einer Fassade mit Rissbildung gezeigt.

Die **Bilder 11 bis 13** zeigen das Vorgehen zur Prüfung einer Fassade mit Rissbildung. Beim quadratischen Aufschneiden einer Sondieröffnung über dem vertikalen Plattenstoss lösten sich die Putzlagen selbstständig ab. Die Schichtentrennung erfolgte im Bereich des Gittergewebes. Weil der kraftschlüssige Verbund zwischen Grundputz und Gittergewebe fehlt, kann das eingebettete Gewebe seine Funktion als Schwindbe- wehrung nicht übernehmen.

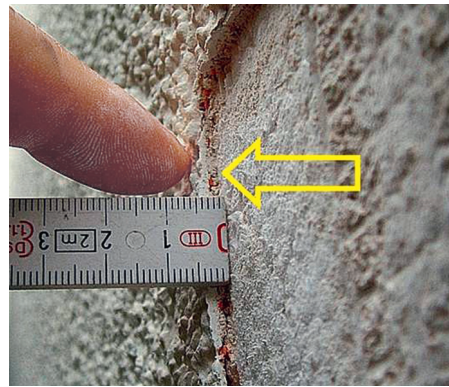
Bild 12 zeigt den seitlichen Einblick in die Sondieröffnung des beschriebenen Schadenbildes. Die Prüfung des Putzaufbaus ergab folgende Befunde:

- Die Schichtdicke des Grundputzes misst knapp 2,0 mm (gelber Pfeil).
- Der Grundputz ist infolge zu schnellen Wasserentzugs verdurstet (Westfassade, Ausführung Hochsommer).
- Der Abbinde- und Erhärtungsprozess des Grundputzmörtels wurde durch diesen Umstand gestört und beeinträchtigt – das Mörtelgefüge ist mürbe.
- Der Grundputz weist eine zu geringe Druckfestigkeit auf.
- Der Grundputz weist eine ungenügende Haftzugfestigkeit auf den Dämmplatten auf.
- Der Grundputz weist keine kraftschlüssige Verbindung zum Gittergewebe auf.

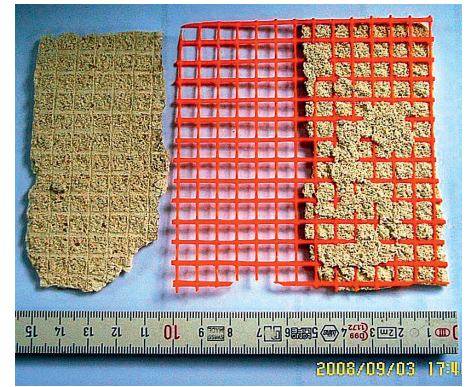
Bild 13 zeigt die Rückseite der Probenentnahme. Das entfernte Gittergewebe löst sich ohne Kraftaufwand und rückstandslos vom Grundputz ab. Eine solche Ablösung weist auf einen ungenügenden Haftverbund zwischen Gittergewebe und Grundputz hin, der näher abgeklärt werden sollte.

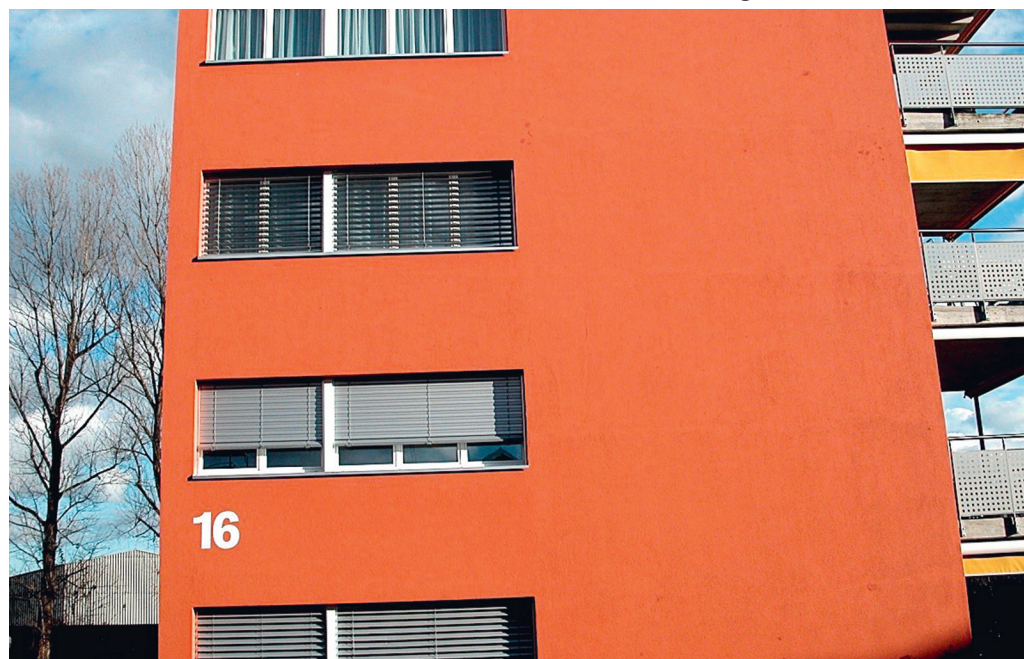
Auf den **Bildern 14 bis 16** ist die Ausführung einer lokalen Hagelsanierung zu sehen. Aufgrund der nur sehr wenigen, partiell aufgetretenen Hagelbeschädigungen hat man unter Wahrung der Verhältnismässigkeit die Schäden lediglich lokal nachgebessert. In der Gesamtansicht auf **Bild 14** kann auf diese Betrachtungsdistanz selbst im Streif-

licht der Abendsonne keine augenfällige Strukturstörung nach der Sanierung erkannt werden.

Bild 14: Wo wurden Hagelschäden saniert?

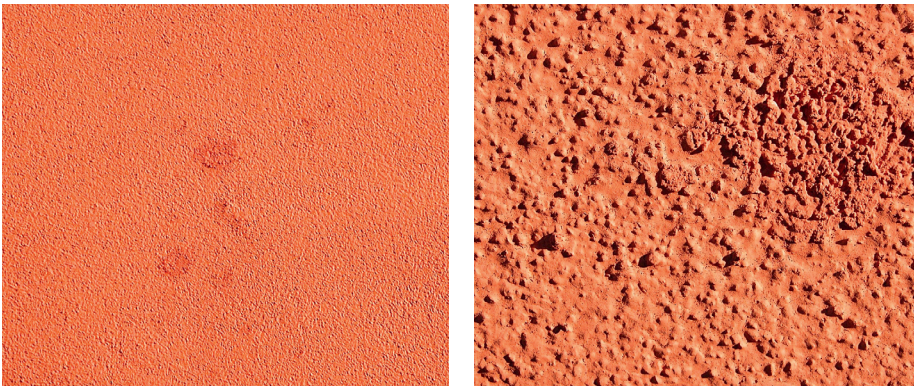
Bei einer wesentlich kürzeren Betrachtungsdistanz sind auf **Bild 15** die lokalen Nachbesserungen zu erkennen. Sie weichen in Struktur und Farbton leicht vom Bestand ab. An diesem Objekt hätten zwar die Retuschen handwerklich noch besser ausgeführt werden können. Die Nachbesserungen sind aber bei einer gebrauchstüblichen Betrachtungsdistanz für den Nutzer nicht störend. Auch ist die Gebrauchstauglichkeit der VAWD wieder sichergestellt. Folglich ist diese Art der Sanierung hinzunehmen.

Bilder 15 (links) und 16:
Solche Nachbesserungen
sind hinzunehmen.

Bild 16 ist die Nahaufnahme einer der lokalen Nachbesserungen. Erkennbar ist, dass der verwendete Abrieb mehr Grobkornanteile als der bestehende Deckputz aufweist und sich darum von der Schattenwirkung her deutlich abzeichnet. Würde man diese Flickstellen nachträglich mit Farbe nachtupfen, könnte dieser Strukturunterschied in beschränktem Mass angeglichen werden.

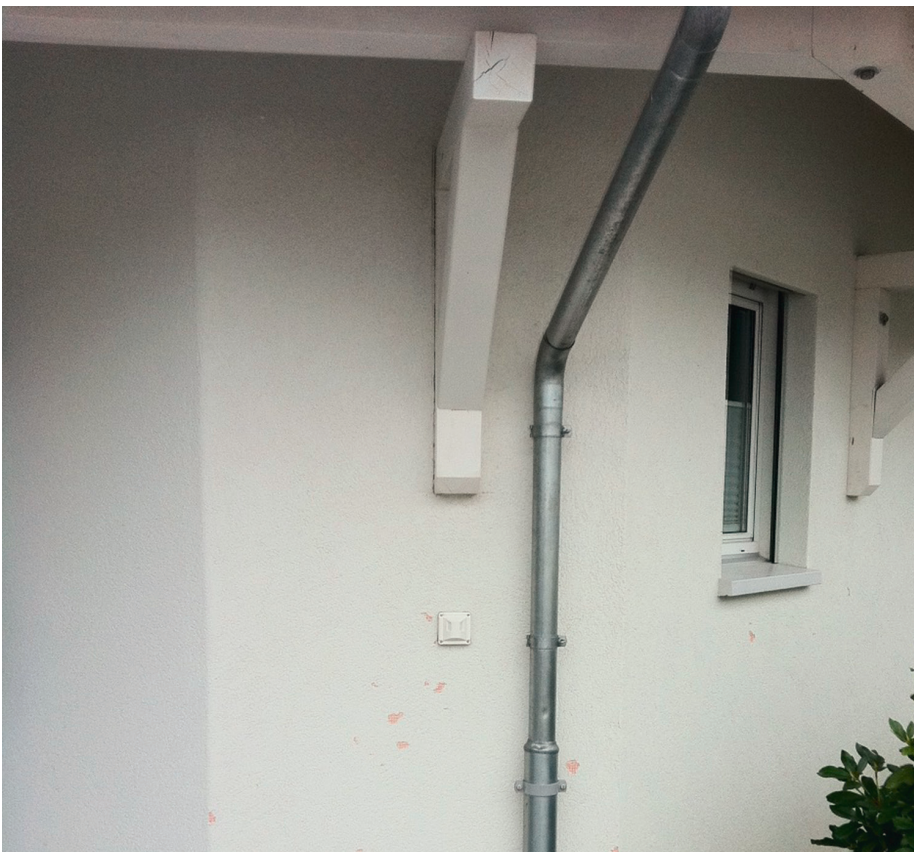
Bild 17: Gut geschützte Fassade.

Auf **Bild 17** schliesslich ist eine Fassade zu sehen, die dank des guten konstruktiven Witterungsschutzes durch den Hagel nur geringfügig beschädigt worden ist.

Da in diesem Fall nur verhältnismässig wenige durch Hagel verursachte Delen in den Putzlagen vorhanden sind, kann der Verputzaufbau lokal nachgebessert werden. Anschliessend sollten die betroffenen Fassaden noch zweimal mit einer Farbbeschichtung versehen werden. ■
