Energieverbrauch trotz Auflagen halbiert

Bei der Sanierung eines über 500 Jahre alten Riegelhauses in Süddeutschland galt es, pfiffig zu detaillieren, damit die Fassade aus historischen und modernen Materialien auch nach ihrer Dämmung ihren Charme behält. Auch das Dichtigkeitskonzept ist kein Standard. Die speziell entwickelten Lösungen mit Kalk lassen ein hochwertiges Gebäude neu entstehen.

Bezirksrathaus Bad Cannstatt

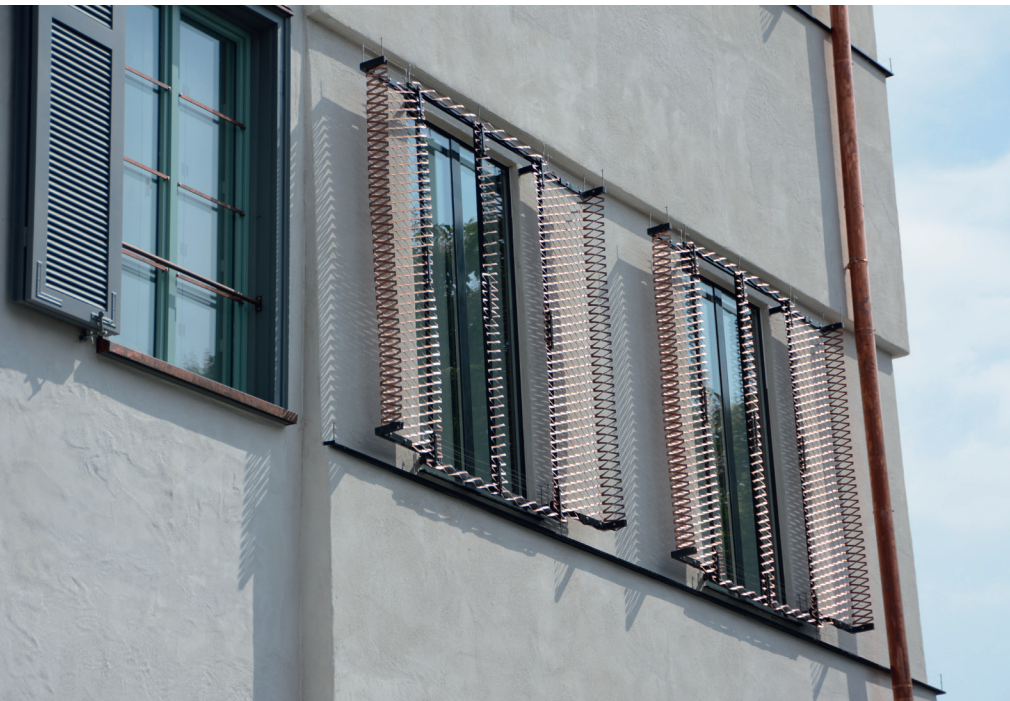
Das neue Treppenhaus ist anders konstruiert und gedämmt als der übrige Bau – ablesbar an der abgestuften Dämmung und den abstrahierten Läden aus Streckmetall.

Markant machen die angeordneten Fensterläden des Treppenhauses auf dieses neue Bauteil aufmerksam. Die Fensterläden sind aus modernem Streckmaterial und imitieren die historischen Klapppläden, ohne deren Funktion zu erfüllen. Hinter dem Streckmetall verspringt der Putz in Bändern, die auf die Schräge der angrenzenden Bestandswand eingehen.

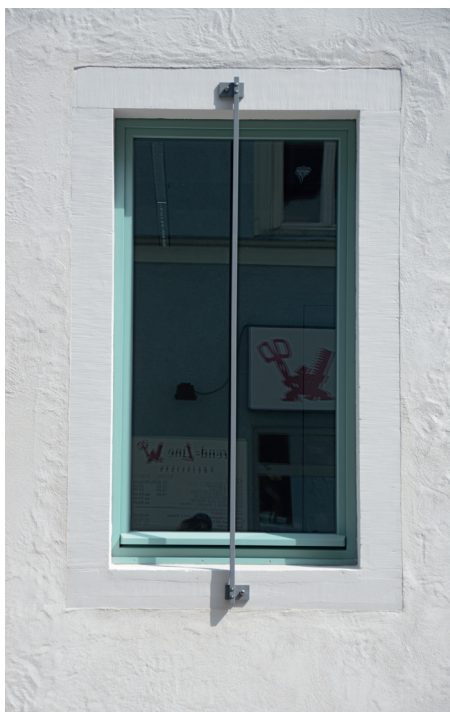
Bild oben: Die Sandsteingewände im EG wurden flächenbündig direkt angeputzt und in der Putzfarbe überstrichen.

Nach dem Auftragen, Abziehen und Antrocknen des Mörtels bürsteten die Gipser die Oberfläche mit einem feuchten Quast möglichst kreuzweise ab. Dadurch zeichnete sich der schwarze Marmorgries ab. Die Sandsteingewände der Eingangstür wurden sparsam restauriert. Die alten, geflickten Sandstein-

gewände der Fenster wurden direkt und klar im Ton des Putzes überstrichen; die des Treppenhauses sind aus sandgestrahltem Beton mit einer besonders lebendigen Oberfläche.

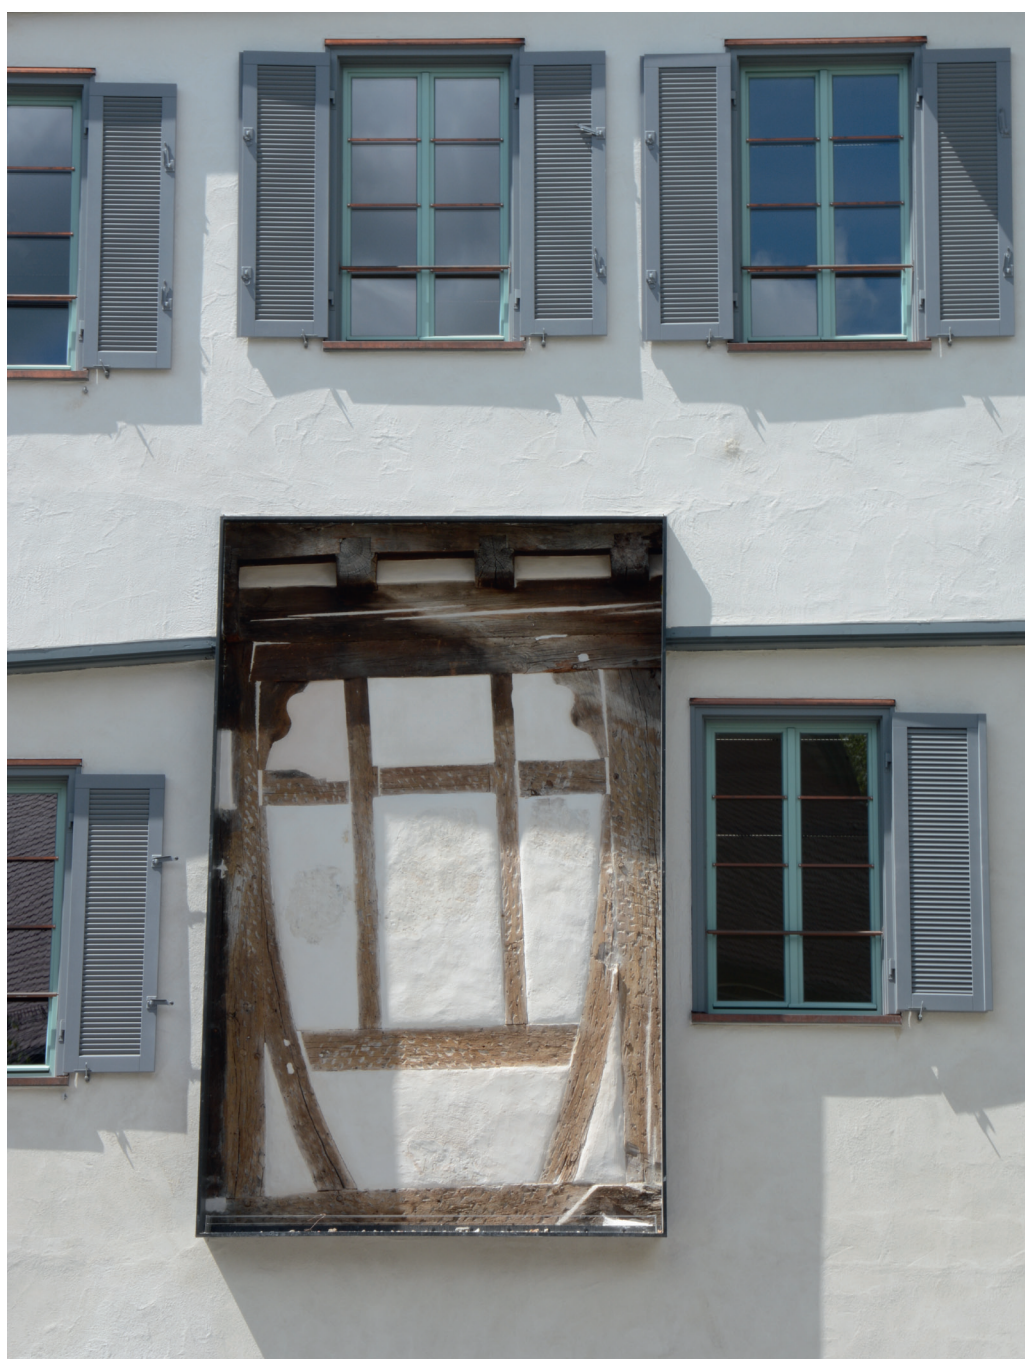
Bild rechts: Das «Fenster in die Baugeschichte» zeigt ein gut erhaltenes historisches Fachwerkkfeld. Ein Unterdruck in den angrenzenden Räumen sorgt in der Heizperiode für trockene Hölzer trotz Rissigkeit.

al mit APU-Leiste oder mit Kompriband und Trennschnitt bzw. mit oder ohne Kompriband direkt sauber angeputzt. Da auch die Fenster sauber abgedichtet wurden, steigt der Dampfdruck in dem Denkmal. Undichtigkeiten könnten nun den Holzbau empfindlich schädigen. Durch eine genaue Detaillierung konnte Kalkputz wieder zum Feuchteschutz beitragen: Bei den Sanierungsarbeiten tauchten geschnitzte Balkenköpfe aus dem 19. Jahrhundert unter den nördlichen Dachgesimsen auf. Ihr altes Holz war gerissen – ein bauphysikalisches Problem, weil warme und feuchte Luft durch die Risse nach aussen gelangen und dabei die Feuchtigkeit im Holz kondensieren würde. In der grossen Nordgaube, in der sich heute eine Teeküche befindet, wurden die Fugen der Hölzer mit Kalkmörtel ausgestopft, der sie verschliesst und Kondenswasser kapillar puffert. Eine Luftdichtigkeitsfolie und

ein Unterdruck im Raum halten die Hölzer trocken. Eine neue Heizung und ein Lüftungskonzept mit einer Nachtlüftung des Dachgeschosses runden die energetische Modernisierung ab.

Wichtig war den Architekten, dass das Gebäude durch die Sanierung seine abwechslungsreiche Geschichte erzählen kann – markant bis zurückhaltend. So legten sie ein historisches Fachwerkfeld aus der Erbauungszeit in der Ostfassade frei. Beim Rückbau des Anbaus war dieses altherwürdige Bauteil mit handwerklichen Spuren auf dem Tragwerk und authentischem Putz mit Resten alter Bemalung wieder sichtbar geworden – eine der vielen Überraschungen des Altbaus. Man entschied sich für eine zurückhaltende Inszenierung als «Fenster in die Geschichte», das Nutzer und Passanten Baugeschichte erleben lässt.

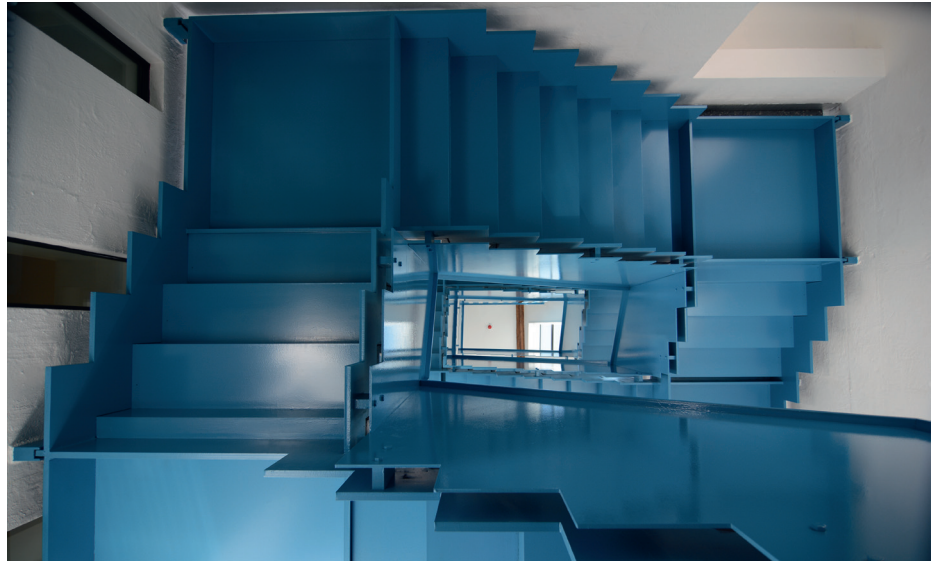
Geschlämmter Kalk auf dem Leichtbeton des neuen Treppenhauses bildet den zurückhaltenden Rahmen für die auffällige Treppenkonstruktion (hier in der Untersicht).

Auch innen schaffen die Materialien positive Angebote für alle Sinne. Der Kalkputz im Innenraum ist mit Kalk weiss getüncht, der Leichtbeton des Treppenhauses ist durch eine fette Kalkschlämme mit dem Gebäude verbunden. So werden die Wände ein angenehmes Raumklima schaffen und die Luftfeuchtigkeit ausgleichen. Das zurückhaltende Farbkonzept im Inneren konzentriert sich auf ein Veroneser Grün der Fensterrahmen und ein damit korrespondierendes Blau, mit welchem unter anderem die Treppenkonstruktion eingefärbt ist. Die Fensterrahmen Ton in Ton den Blick auf die Kastanien des Marktplatzes. Zudem gibt es noch ein ganz liches Grün auf den Türen, vom Architekten Malachit genannt. Es erscheint wie der Widerschein des Tageslichts, das an den Fensterrahmen reflektiert wird. Sonst strahlt fast alles in klarem Kalkweiss, das den Raum vergrössert.
