Ecken und Kanten als Herausforderung

Eine besondere Arbeit konnte die Farbwerk Herren AG aus Münsingen BE ausführen: Es galt, ein «Schlössli» in Burgdorf im Emmental mit Tapeten auszustatten. Die Liegenschaft mit Baujahr 1865 ist ein Holzbau (Fachwerk), die Wände sind mit Lehm und Stroh ausgefacht.

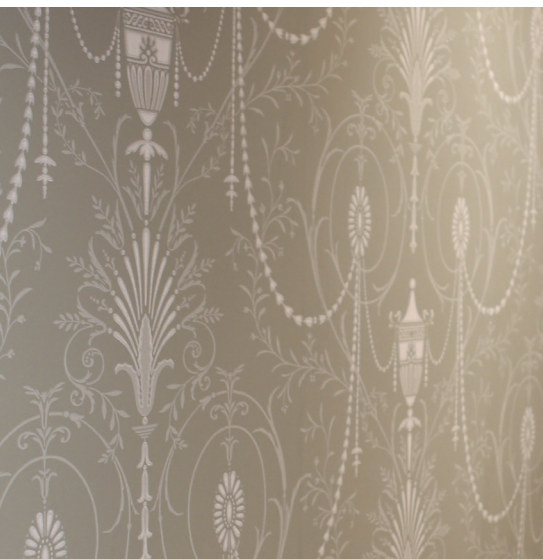
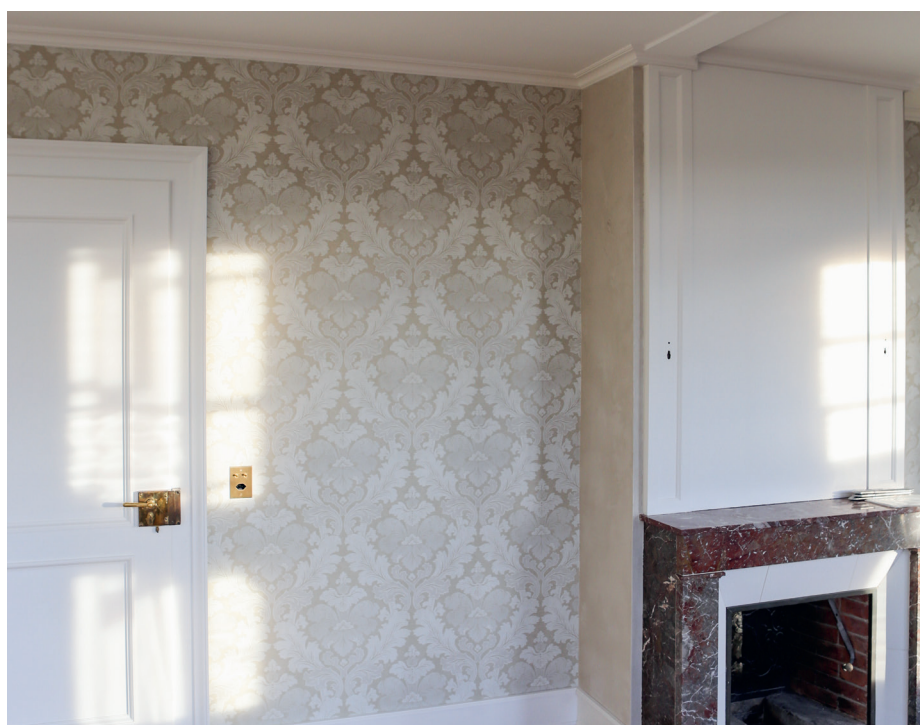
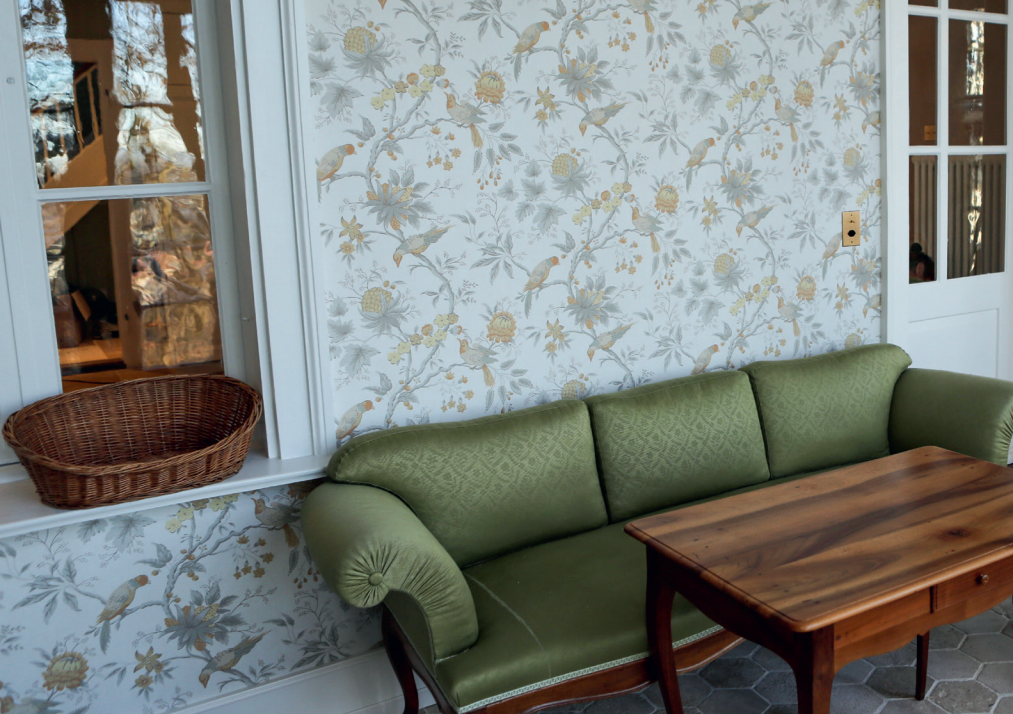
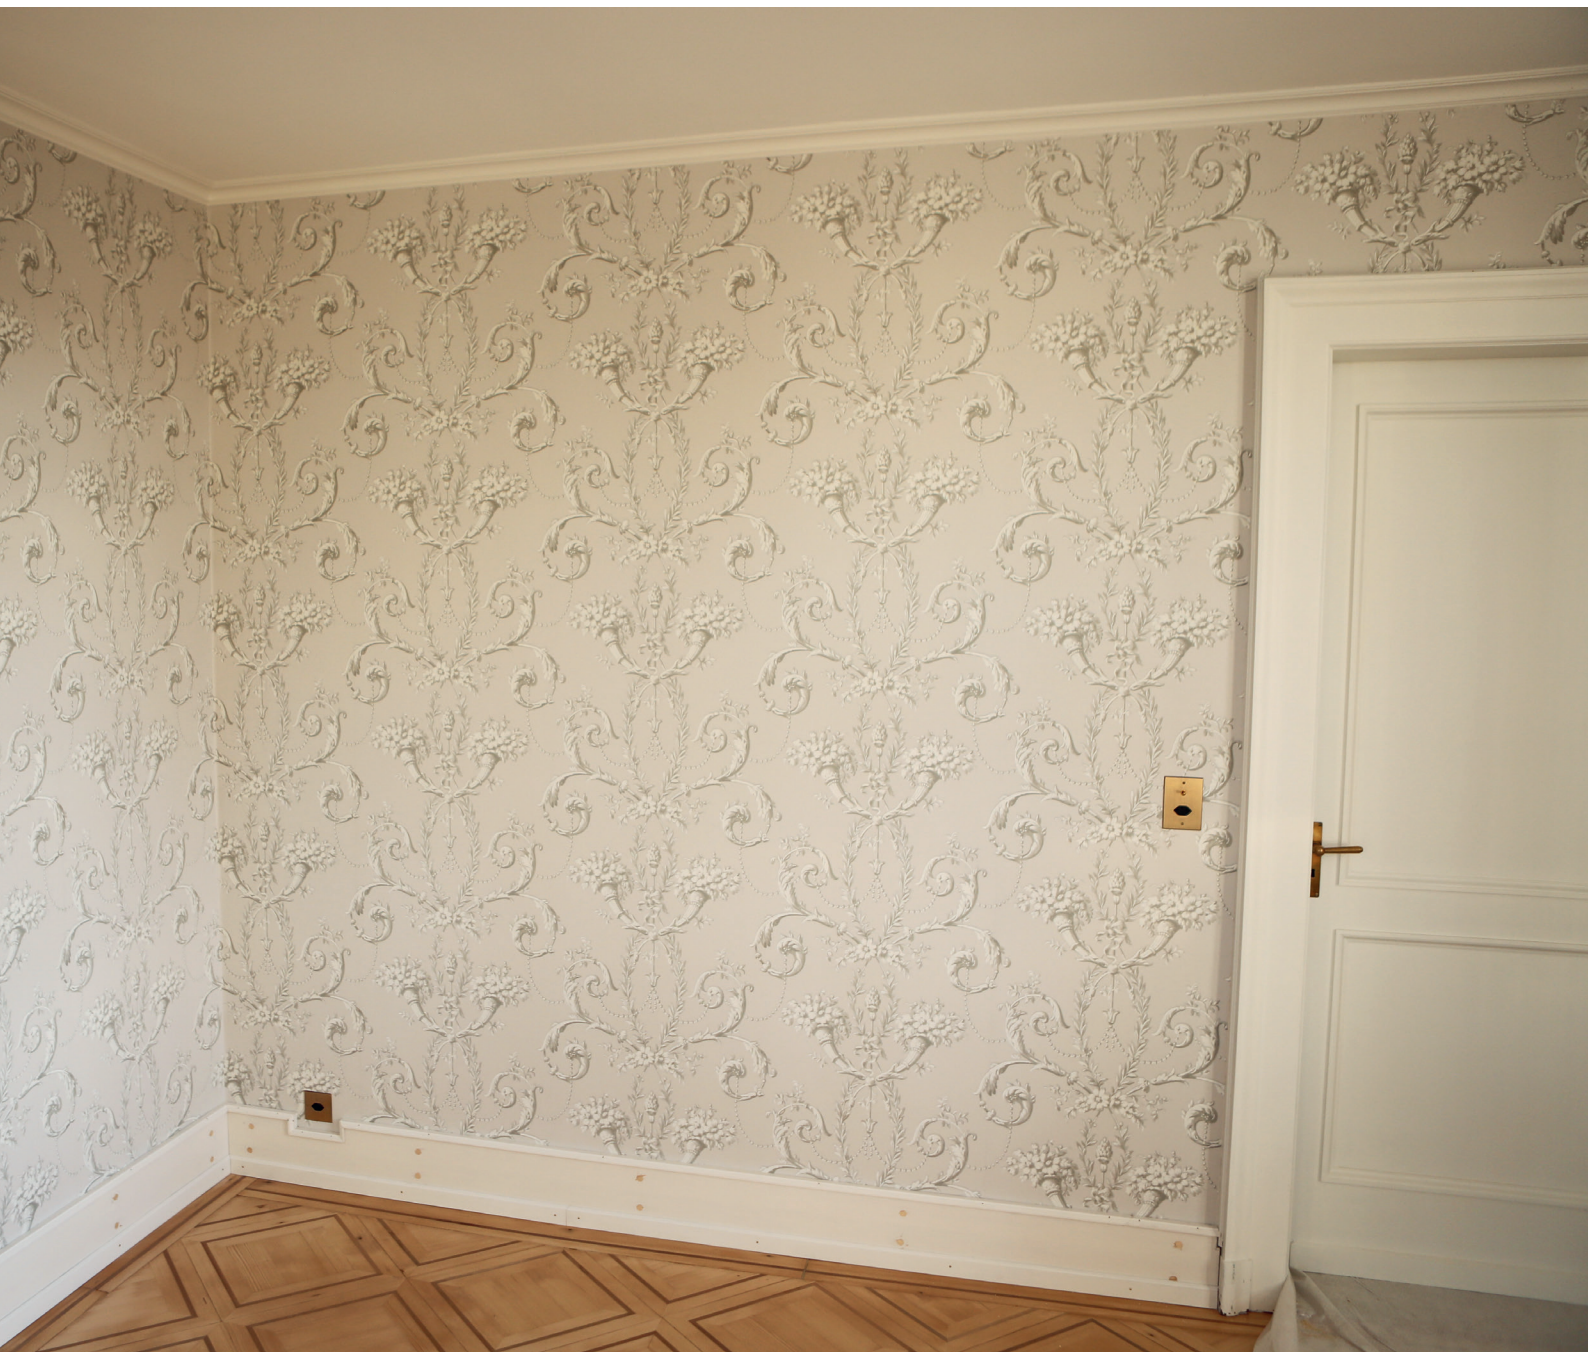
Die Tapeten in Korridor und Treppenhaus (oben), im Wohnzimmer ähnlich dem ursprünglichen Muster (rechts), auf der Veranda (rechte Seite oben) und im Esszimmer (rechte Seite unten).

Das historische Gebäude weist viele unebene Wandflächen, Kanten und Ecken auf, was beim Tapezieren eine Herausforderung war. Es galt, den Rapport zu beachten, also den Abstand, in dem das Muster der Tapete sich wiederholt, damit das Muster durchgezogen werden konnte.
