Kalk fürs Kloster

Die Fassade des Klosters Maria Opferung, ein Denkmal von regionaler Bedeutung in Zug, ist nach 100 Jahren mit einem Dämmputz und einem original nachgestellten Wormser Putz als Deckputz saniert worden. Die denkmalpflegerische und handwerkliche Meisterleistung erhielt Silber beim «Schweizer Preis für Putz + Farbe» 2021.

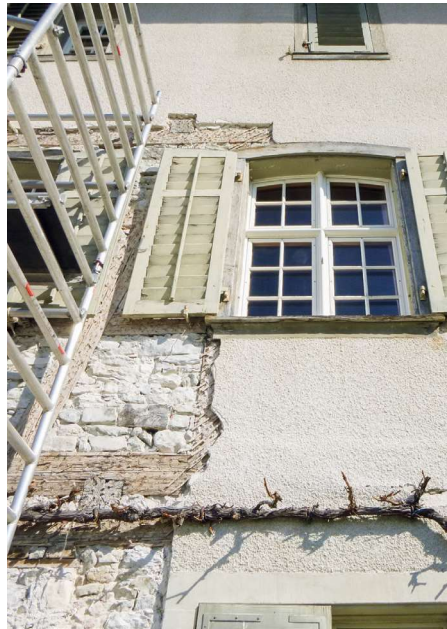
Links: Fassadenmuster
mit Einblick in den
Verputzaufbau.

Die abgenommenen Grund- und Deckputze bestanden aus Kalk. Auf Fachwerk waren Putzträger wie Schilfrohr, Haselruten-Rabitznetz oder Ziegelrabitz aufgenagelt. Die Fenstergewände waren dort aus Holz, auf dem Bruchsteinmauerwerk aus Stein. Man analysierte den alten Putzaufbau mitsamt der Sieblinie des Deckputzes eingehend. Dann konnte ein neuer Aufbau aus Putzträger, Dämmputz, Armierung und Deckputz ausgearbeitet

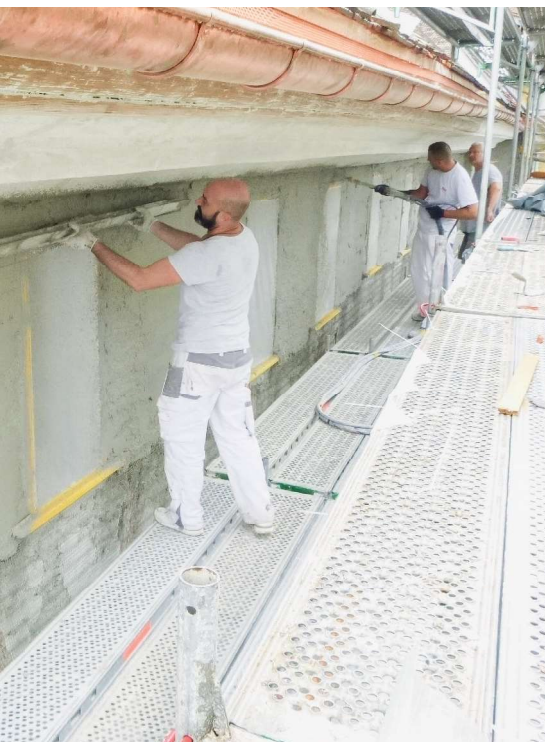
Lagenweises Auftragen
nass in Nass und Verziehen
des Dämmputzes.

Die Handwerker von Urban Fuchs Bau entfernten 680 m² Altputz und reinigten die Oberflächen trocken mit Luftdruck. Sie verfüllen die wenigen grossen Fehlstellen mit Stopfmörtel. Instabilen Fugenmörtel festigten sie mit verdünntem Wasserglas. Dann spritzten sie mit dem Dämmputz einen Haftgrund auf. Den Putzträger befestigten sie im Bereich der Fachwerkkonstruktion im Holzwerk, da die Steinausfachungen zu instabil waren, und passten ihn präzise an die Gewände an. Darauf trugen sie den Dämmputz lagenweise nass in nass auf und verzogen ihn. Je nach Untergrund ist die Schicht 2 bis 6 cm stark. Ein Vlies garantierte Sonnenschutz an den wenigen heissen Tagen der Ausführung.

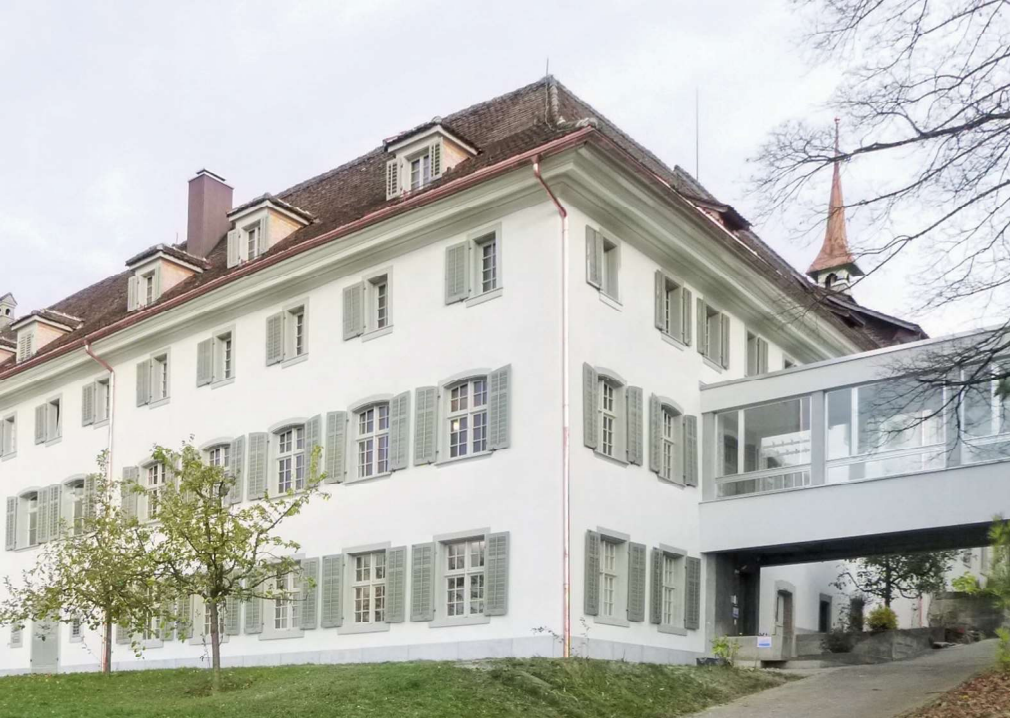
Der ungestrichene Wormser Putz mit schöner, natürlicher Farbigkeit und einer plastischen Strukturtiefe.

er gut aufzuspritzen sein. Restaurator Ineichen testete zusammen mit Urban Fuchs von der gleichnamigen Baufirma Materialien, Zuschlagstoffe und Applikationstechniken. Schliesslich entschied sich das Team, den Rajasil EP WD von Fixit zu modifizieren. Seine Bindemittel sind Weisskalkhydrat und Weisszement. Zugesezt sind eine Hydrophobierung sowie feine Quarz- und Jurakörnungen unter 1 mm. Mit gröberem Weissensteiner Sanden glich Ineichen an die Originalrezeptur an (je 2,5% 1,0–1,5 mm und 0,5–1,0 mm), sodass sich eine Strukturtiefe von 2 bis 4 mm und ein farblich helles «Altweiss» ergaben.

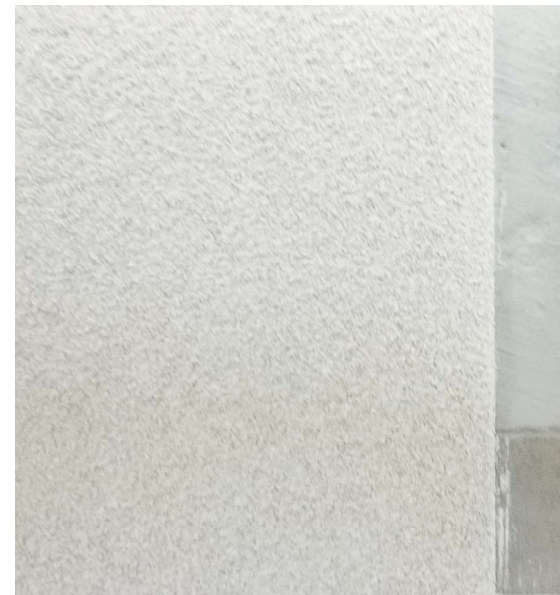
Nach vier Wochen Abbindezeit wird der Wormser Putz maschinell mit Druckluft in drei dünnen Lagen aufgespritzt.

Nach weiteren vier Wochen Abbindezeit spritzten die Handwerker den Wormser Putz maschinell mit einem druckluftbetriebenen Spritzgerät in drei dünnen Lagen auf. «Sie brauchten einige Einstellungen von Druck und Düse, bis das Material schön aus der Maschine herauskam und haftete», erinnert sich der Planer. Beim Sockel überdeckten sie das Mauerwerk wo möglich schon unterhalb des Terrains bis auf eine Höhe von 15 cm mit einem Werk trockenmörtel. Ab

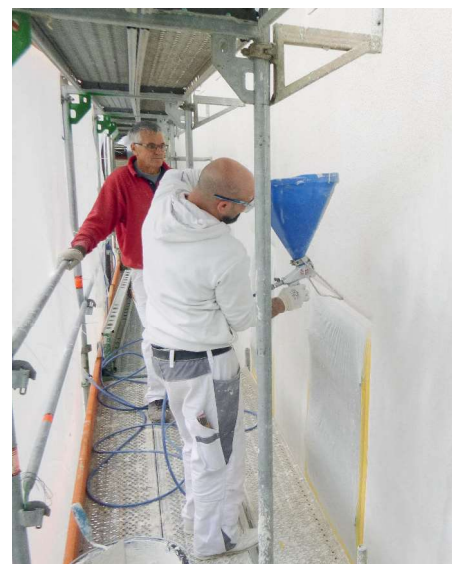
Das Leinennetz ist besonders nachhaltig. Es verliert seine starre Form, wenn es nass wird, und ist deshalb anspruchsvoll zu verarbeiten.

netzes von oben nach unten in den Einbettmörtel war eine Herausforderung. «Der Handwerker hat lange getüftelt, bis er einigermaßen vorankam», erläutert Cozza. Denn mit Feuchtigkeit verändert das Netz sofort seine Form.
