# Die Höhenburg ob der Stadt wirkt wieder

**Kalk oder Reinsilikat: Bei Renovationen in der Denkmalpflege stellt sich die Frage, welche Beschichtung auf Putzfassaden aufgetragen wird. Dabei spielen neben dem Wunsch nach historisch korrekter Materialwahl die Kosten eine Rolle. Das Malergeschäft Giuliani AG hat bei der Renovation des Schloss Lenzburg beide Beschichtungsstoffe in unterschiedlicher Technik angewandt.**

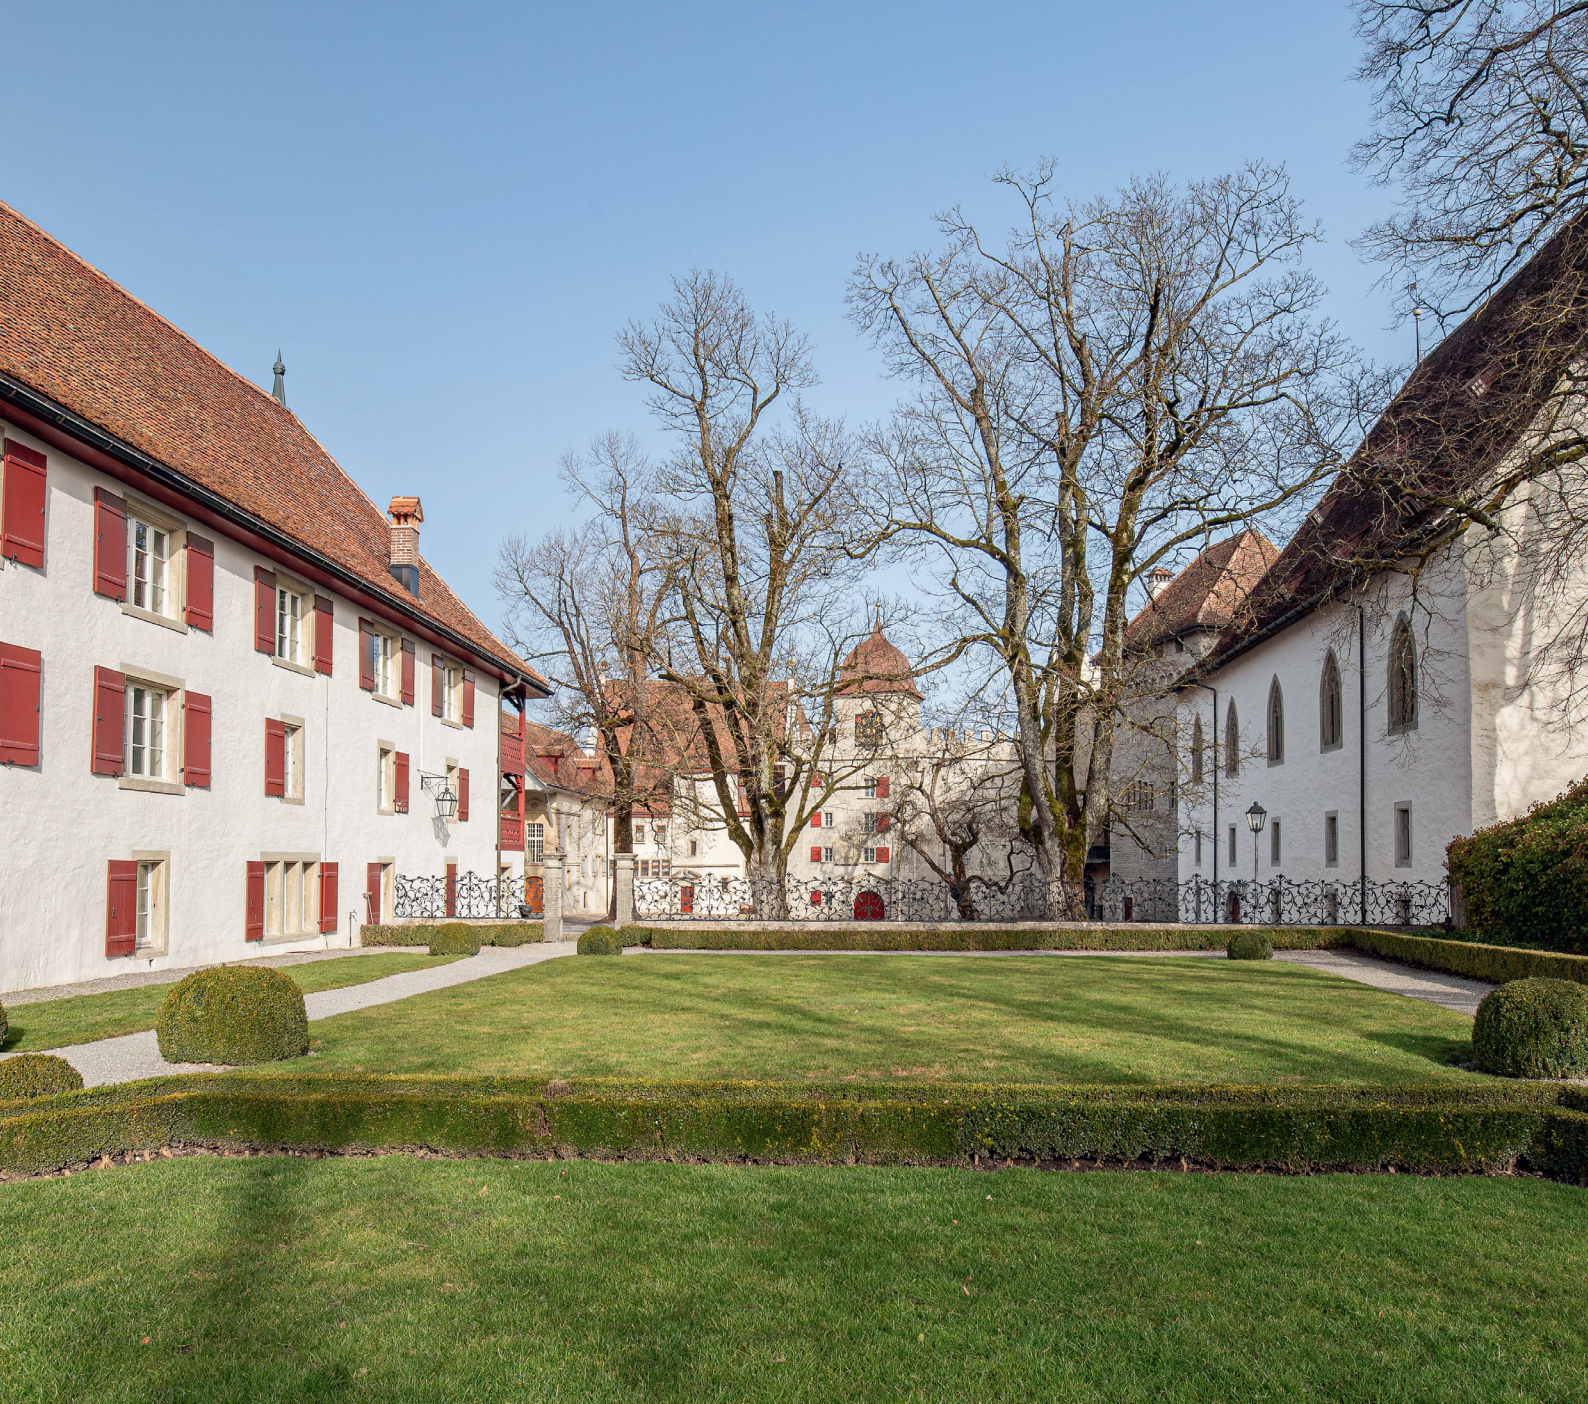
Grosses Bild auf der linken Seite: Der Schlosshof mit dem Bernerhaus (links) und dem Ritterhaus (rechts).

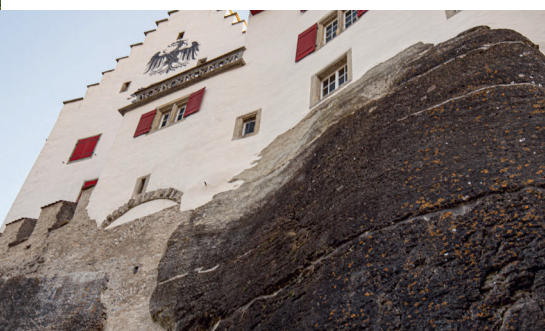
Oben: Die Landvogtei mit dem Adler der Habsburger, der früheren Besitzer des Schlosses.

Sie restaurierte zudem die Fassadenmalereien: Adler und Bär an der weithin sichtbaren Landvogteifassade, das Berner Wappen stadtsseitig wie auch die beiden in Stein gehauenen Wappenkartuschen über den Eingängen und das grosse Zifferblatt im Innenhof.

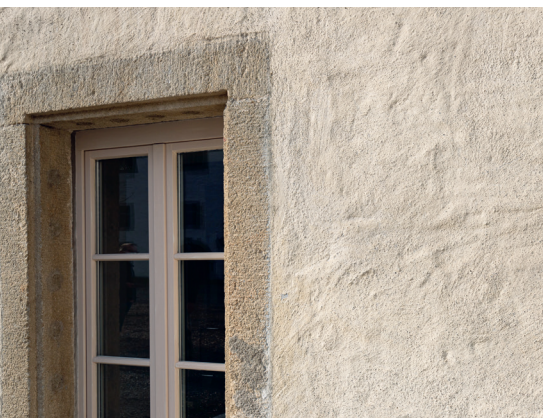
Typisches Bild eines Kalkputzes nach Verwitterung. Die Sandkörner treten hervor.

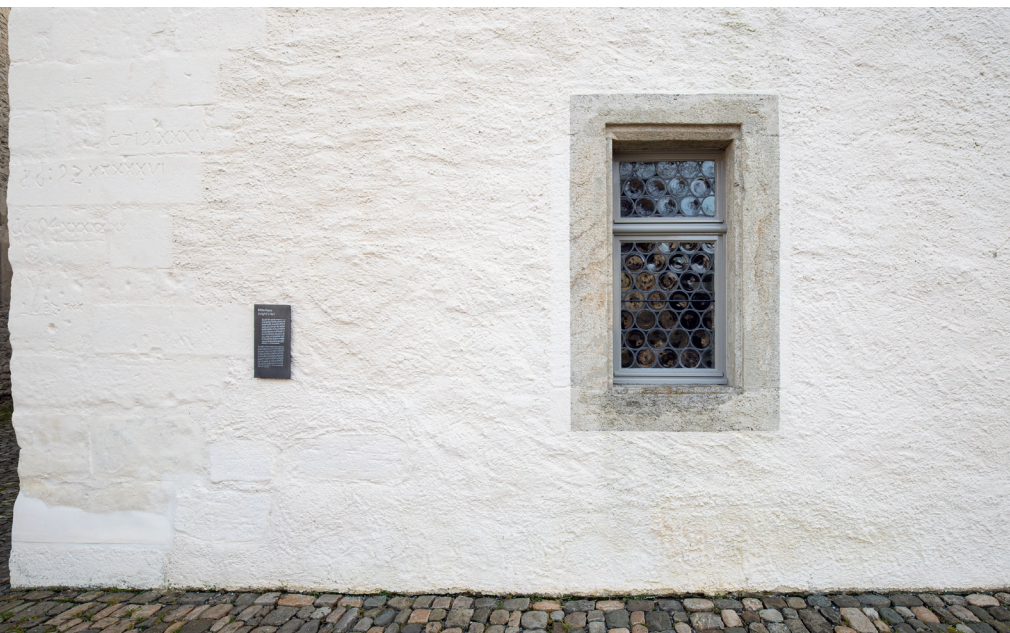
An der secco mit Kalk beschichteten Nordfassade zeigen sich die feuchten Stellen deutlich.

flächen gleichmässiger und damit «moderner» anmuten. Hier an Toranlage, nördlichem Bergfried, mittlerem Torhaus und der Nordfassade des Bernerhauses ist es windrichtungsbedingt schattig und besonders feucht. Beim Kalk hat die Verwitterung bereits nach einem halben Jahr wieder begonnen. An vorstehenden Stellen der Mauer blättert die Farbe ab. Diese beiden Phänomene sind wegen der besonderen Verhältnisse auch beim Reinsilikat festzustellen.

Es fällt auf, dass die Kalkstellen in der Regel dunkler sind als die mit Reinsilikat gestrichenen, obwohl beide Materialien eine ähnliche Dampfdiffusionsoffenheit aufweisen und Feuchtigkeit ungefähr im gleichen Mass absorbieren. Die Farbtonunterschiede

Eine Ausnahme sind diejenigen Stellen an der Nordfassade des Bernerhauses, die einen historischen Putz aus der Zeit um 1700 aufweisen. Hier kam, um möglichst nah am Original zu bleiben, Kalkfarbe anstatt Reinsilikat in Seccotechnik zum Einsatz. Der Unterschied ist sichtbar. Der Kalkanstrich weist die historisch gesehen typische Fleckigkeit auf, während die Reinsilikat-
