Ein Haus zeigt viele Handschriften aus Stuck

Der junge Appenzeller Gipserunternehmer Markus Signer setzt auf Stuck. In St. Gallen konnten er und seine Mitarbeitenden die ornamentalen Decken einer beinahe 150 Jahre alten Villa renovieren. Jede hat einen eigenen Charakter und je nach Zustand brauchte es passende Massnahmen. Überraschungen blieben nicht aus. Ein Baustellenbesuch mit philosophischer Note.

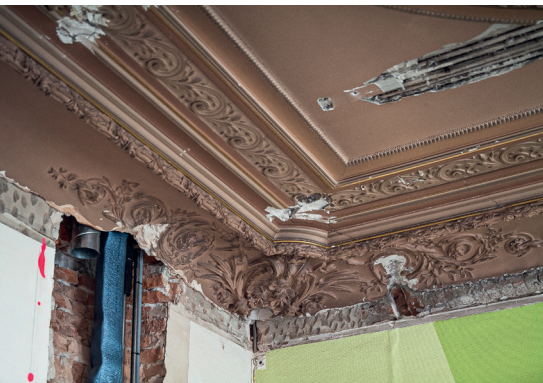
Teilweise waren die Decken braun gefärbt und in sehr schlechtem Zustand. Doch nun ...

...erstrahlen sie in neuem,
weissem Glanz.

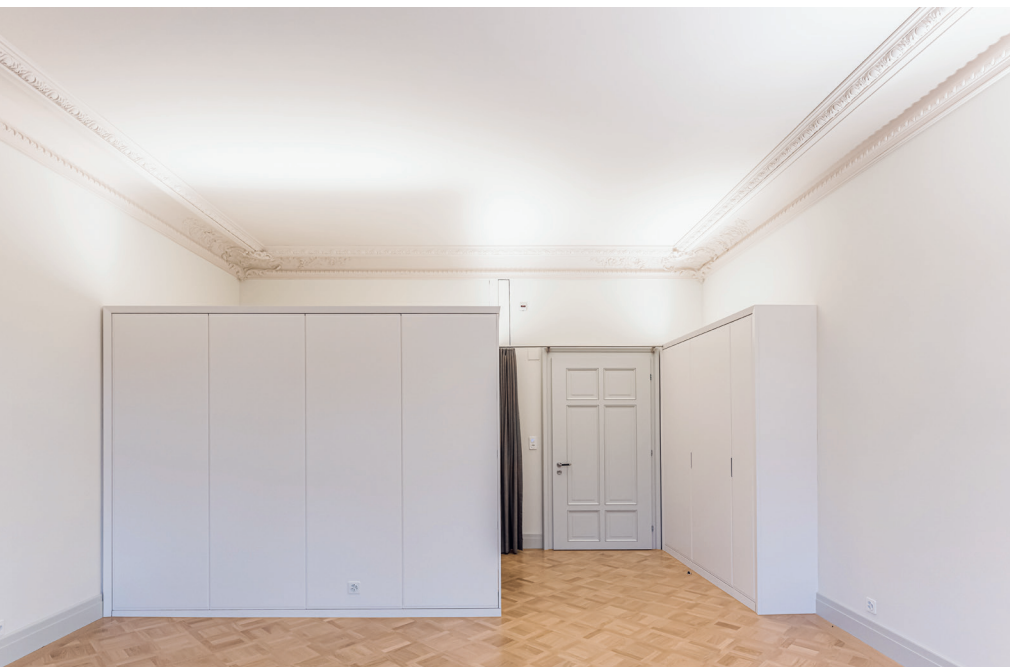
Alt trifft neu: Die auch auf der Seite 9 abgebildete Decke in grösserer Ansicht.

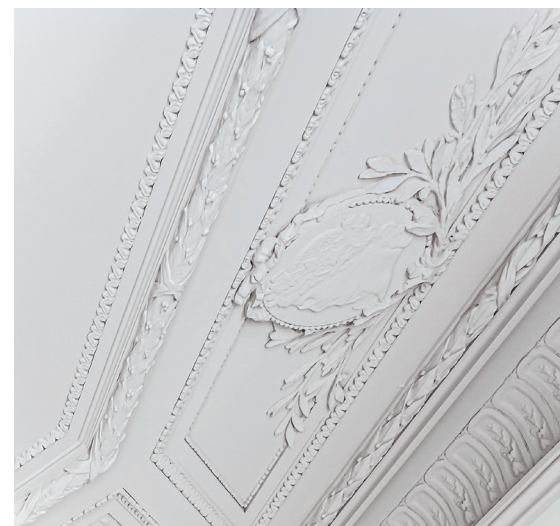
Ein Frauenkopf aus Gips mit einem Tuch über Mund und Nase bekommt plötzlich wieder Aktualität.

Als Beispiel zeigt der 34-Jährige eine Decke mit vier Frauenköpfen. Er fragt sich, was diese verkörpern. «Hat es einen bestimmten Grund, dass eine Dame ein Tuch über Mund und Nase trägt, fast wie eine Schutzmaske, die uns aktuell bestens bekannt ist?» In einer Decke fanden die Stuckateure Zeitungen aus dem Jahr 1925. Diese hatte

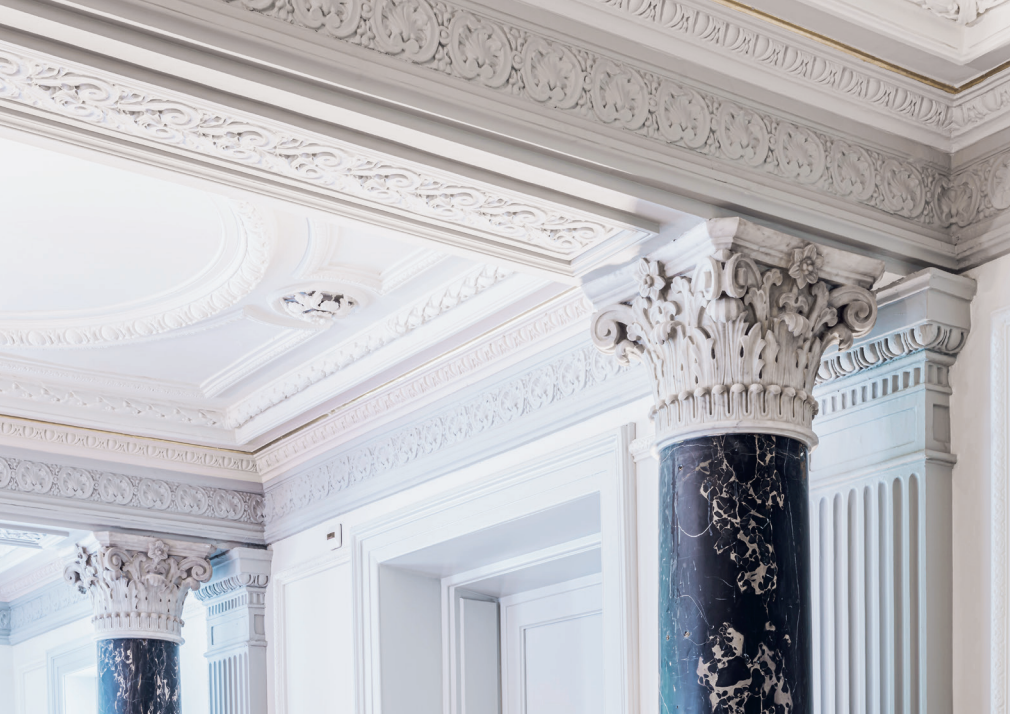
Die Stuckaturen an diesen Wänden waren wegen Wasserschadens sehr morsch. Sie wurden entfernt und neu gemacht.

Böse Überraschungen bleiben nicht aus. In einem der Räume war die Decke schon fast fertig, als sich herausstellte, dass der Putz im Bereich der Balken morsch war. Die folgenden Untersuchungen liessen auf einen alten Wasserschaden schliessen. Also mussten die Stuckateure einen grossen Teil der Decke nochmals ablösen, mechanisch neu befestigen und darauf die Stuckaturen wieder anbringen. Signer: «Teilweise ist das hier fast ein Fass ohne Boden.»
