# Schadenfreie WDVS auf Holzkonstruktion

**An der ISK-Tagung 2011 letzten Herbst in Thun referierte Sylvia Polleres, Holzforschung Austria, über Schäden an Wärmedämmverbundsystemen im Holzhausbau. Im Fokus waren Quetschfalten, Fenster- und Sockelanschlüsse.**

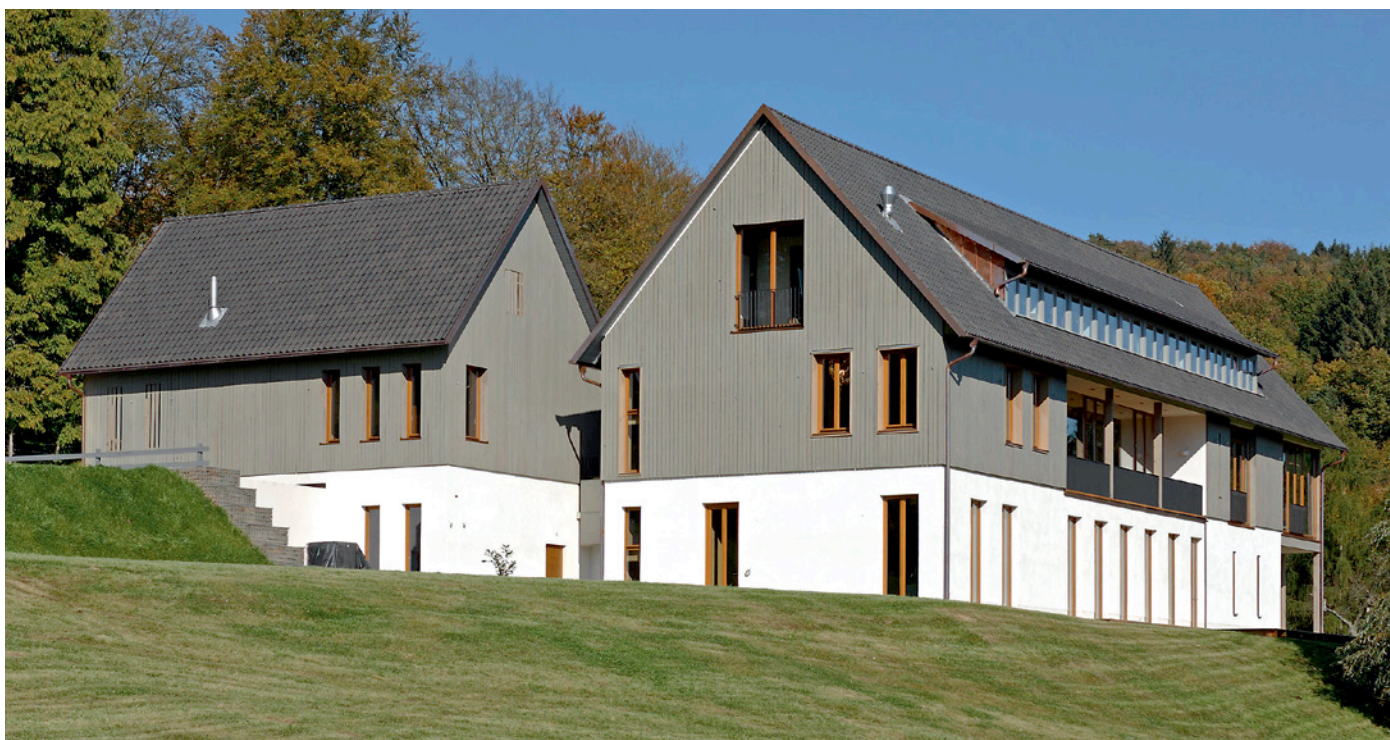
Oft sind Holzkonstruktionen mit einem WDVS versehen – hier der Sockel des Ecolut Centers im deutschen-Engelskirchen. (Bild: Claytec/Koculak)

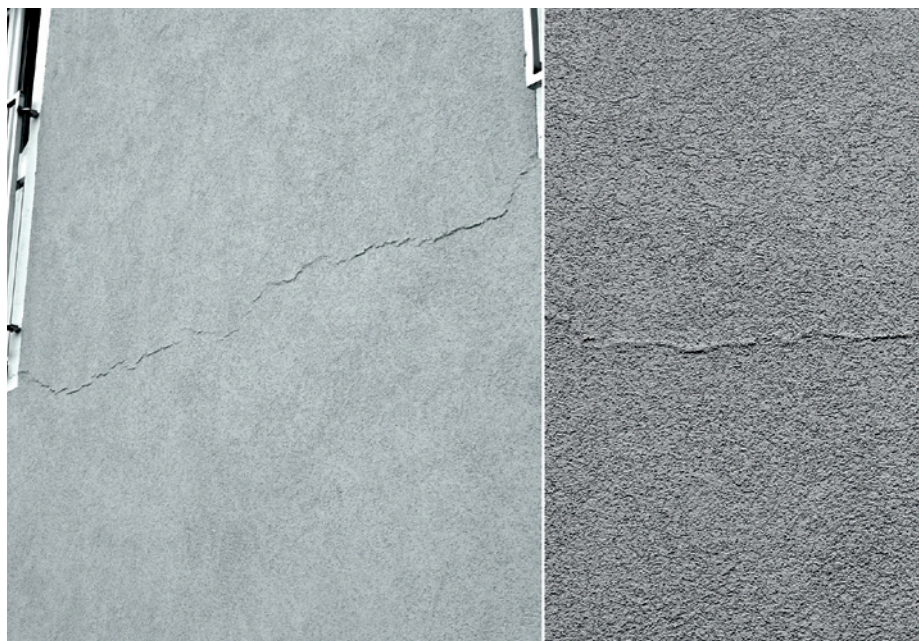
Quetschfalten sind narbenförmige Aufwölbungen in der Putzdeckschicht – meist in horizontaler Richtung und meist über dem Dämmplattenstoss. Die Gründe sind vielfältig:

- Setzen/Schwinden der Unterkonstruktion
- Einbau von Fugen in der Unterkonstruktion
- Dämmplatten sind nicht ausreichend oder ungeeignet verklebt

Typische Quetschfalten, z.B. weil die Dämmplatten nicht ausreichend oder ungeeignet verklebt sind.

- vollflächig verkleben mittels Zahnpachtel (in der Schweizer SIA 243 ist

keine Grössenordnung der Verklebung vorgeschrieben)

- besonders an den auf der Baustelle eingesetzten Geschossbinden sollte in regelmässigen Abständen in den oberen und unteren Plattenfugen und in der Mitte der Dämmplatten verdübelt werden

- Einhaltung der vorgeschriebenen Mindestputzdicken

- weitere präventive Massnahmen wie Einsatz von trockenem Holz (sollte bei ca. 15% liegen), Verwendung stehender (Füll)hölzer im Deckenbereich, Vermeidung von «Luft» in der Konstruktion (Fugen), ... liegen nicht beim Maler- und Gipsergewerk.

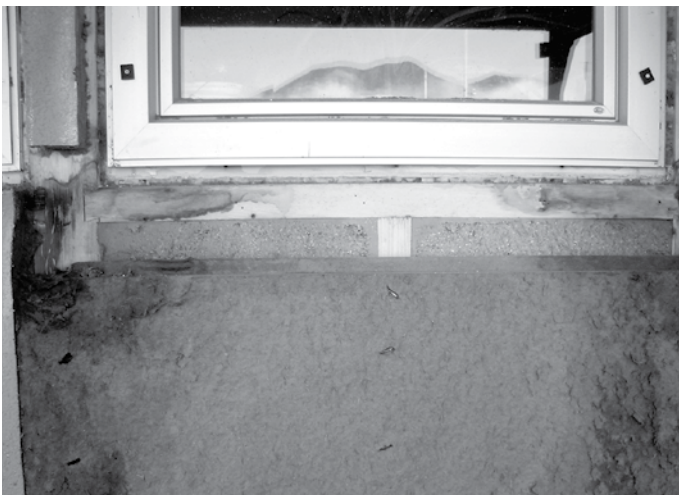
Fensterbankanschlüsse sind als horizontale Flächen besonders gefährdet. Gründe für Schäden sind:

- Putzabrissfugen an den Endprofilen
- falsch eingebaute Fugendichtbänder – z.B. mit zu geringem Kompressionsgrad

Erheblicher Schaden an WDVS und der Holzkonstruktion aufgrund undichter WDVS-Anschlüsse zum Fenster und zur Fensterbank; die dunklen Flecken zeigen die bereits zerstörte Holzfaserdämmplatte.

- «in sich dichte» Fensterbänke (z.B. geschweisste Profile) mit Bewegungsausgleich (z.B. Gleitabschlüsse) einsetzen

- vorkomprimierte Dichtbänder oder Anschlussprofile verwenden

- «Gewerklöcher» schliessen

- zweite Dichtebene ausführen

- unter der Fensterbank keilförmig zugeschnittene Dämmplatte ( $\geq 5^\circ$ ) einbauen

Für die zweite Dichtebene unter der Fensterbank sind Folien bei Vorfertigung im Werk zu empfehlen. Auf der Baustelle handwerklich besser ausführbar sind Dichtschlemme oder Flüssigabdichtung.

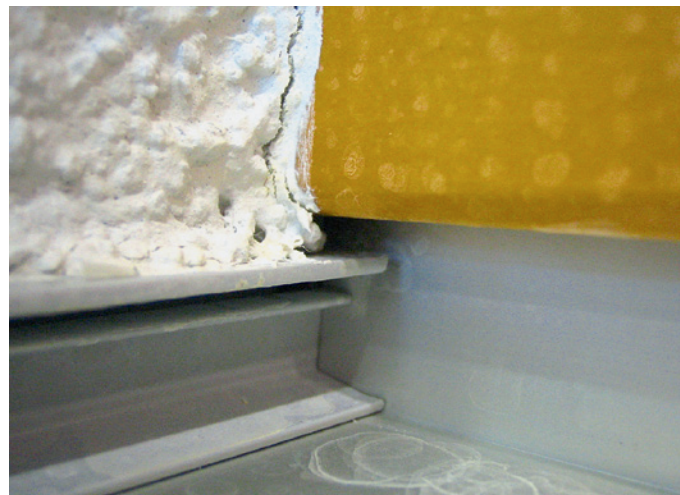
- offene Fensterrahmennuten/Gewerke Loch (meist offene Schnittstelle im Eckbereich zwischen Fenster, Fensterbank, Sonnenschutzführungsschiene und Fassade (Leibung))

Über Gewerklöcher dringt Wasser ein, wie hier in der Ecke zwischen Fenster, Fensterbank und Fassade.

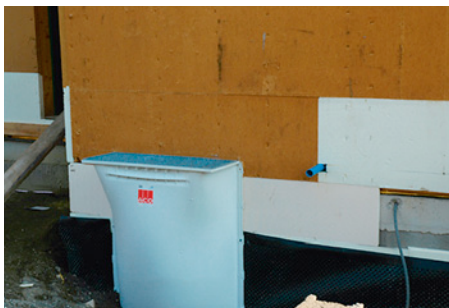
- Fusschwelle samt WDVS befinden sich auf gleicher Höhe oder sogar unterhalb des Geländeniveaus (Bedenken anmelden)

Bedenken anmelden: Das WDVS (Holzweichfaser und EPS) reicht bis unterhalb des Geländeniveaus (am bereits montierten Kellerlichtschacht erkennbar).

- Mindestsockelhöhe von ca. 15 cm zum endgültigen Aussenniveau ist einzuhalten

- Fuge zwischen Aussenwand und Kellerdeckenoberkante ist ordnungsgemäss zu verschliessen/abdichten. (Achtung: Dies ist nur möglich, wenn die letzte Reihe der Perimeterdämmplatten noch nicht angebracht ist!) →

■ Spritzwasserschutz im Sockelbereich ist zu beachten (WDVS-Ausführung nach Herstellerangaben)
