Vorsicht, leicht entzündlich!

Nach dem Dichlormethan-Verbot werden vermehrt leicht entzündliche Abbeizer angeboten. Sie wirken ebenso schnell, bedeuten aber ein unnötiges Sicherheitsrisiko. Bei der Sanierung des Turms der Kirche in Ammerswil AG kamen deshalb langsam wirkende Abbeizer zum Einsatz, mit denen dieses Problem vermieden wird. Im Endeffekt sind sie sogar rationeller.

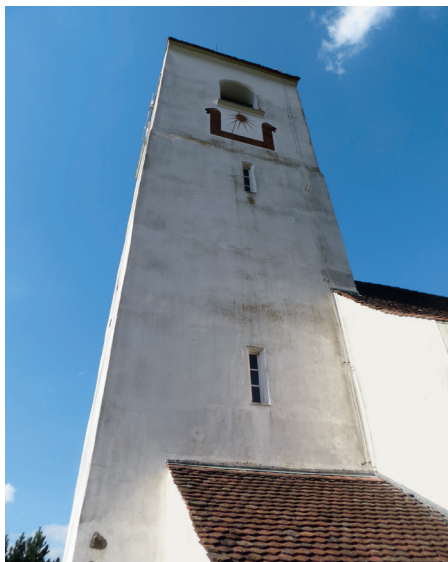
Die romanische Pfarrkirche in Ammerswil entstand vor 1300, der Turm ist aus dem 15. Jahrhundert. Er wurde 1886 mit einem abgeriebenen Kalkputz versehen. In den 1970er-Jahren wurden entstandene Riss mit Kunststoffspachtel saniert und eine Armierungsdispersion aufgetragen.

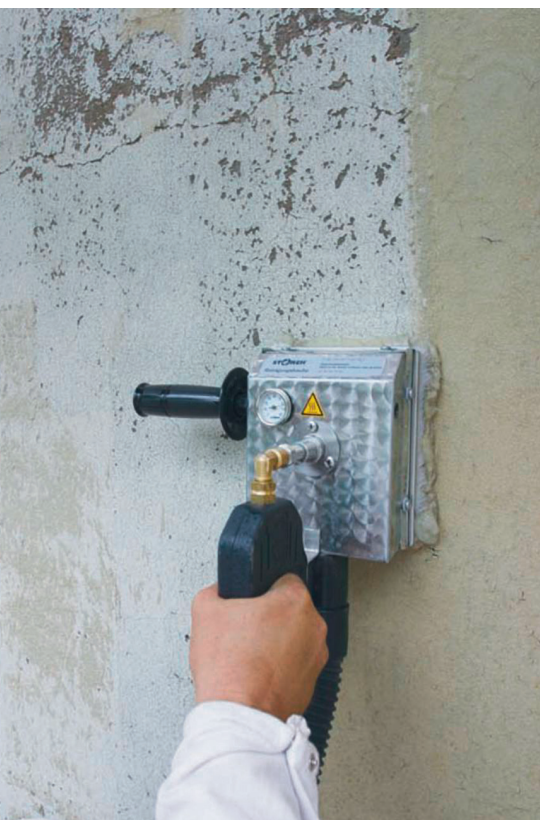
Nach zweimaligem Auftrag eines CKW-freien Abbeizers und anschliessendem Abkratzen werden die letzten Reste der Dispersion mit einer Hochdruck-Krake heruntergewaschen.

«Wegen der Umwelt strahlten wir möglichst wenig mit Wasser», erklärt Lüthi. Weil die Rissüberbrückung sehr dick war, mussten sie die Anwendung wiederholen. Danach wuschen die Fachleute die letzten Reste mit einer Krake und Hochdruck herunter.

Die Krake nahm das abgestrahlte Material, das Reinigungsmittel und das auch Strahlwasser wieder auf. Das Wasser wurde anschliessend in Kaskaden gefiltert und am Ende mit einem Spaltmittel versetzt. Am nächsten Tag konnten die Maler das gereinigte Wasser in die Kanalisation leiten. Die Materialreste liessen sie trocknen und entsorgten sie abschliessend. ■

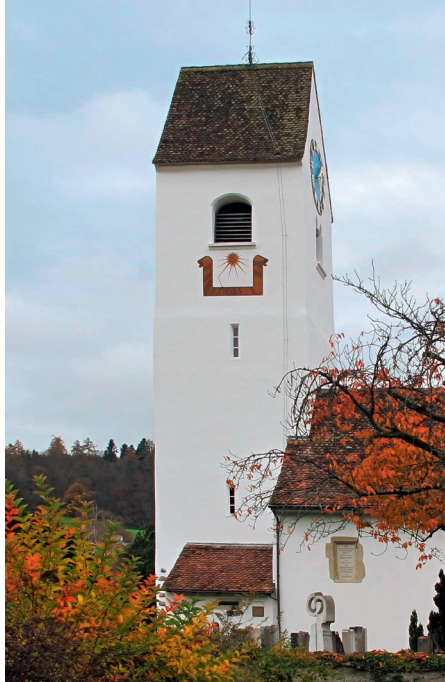
Der Turm strahlt wieder weiss. Er erhielt eine diffusionsfähige Dispersions-silikatfarbe, Ziffernblatt und Sonnenuhr wurden fachgerecht restauriert.

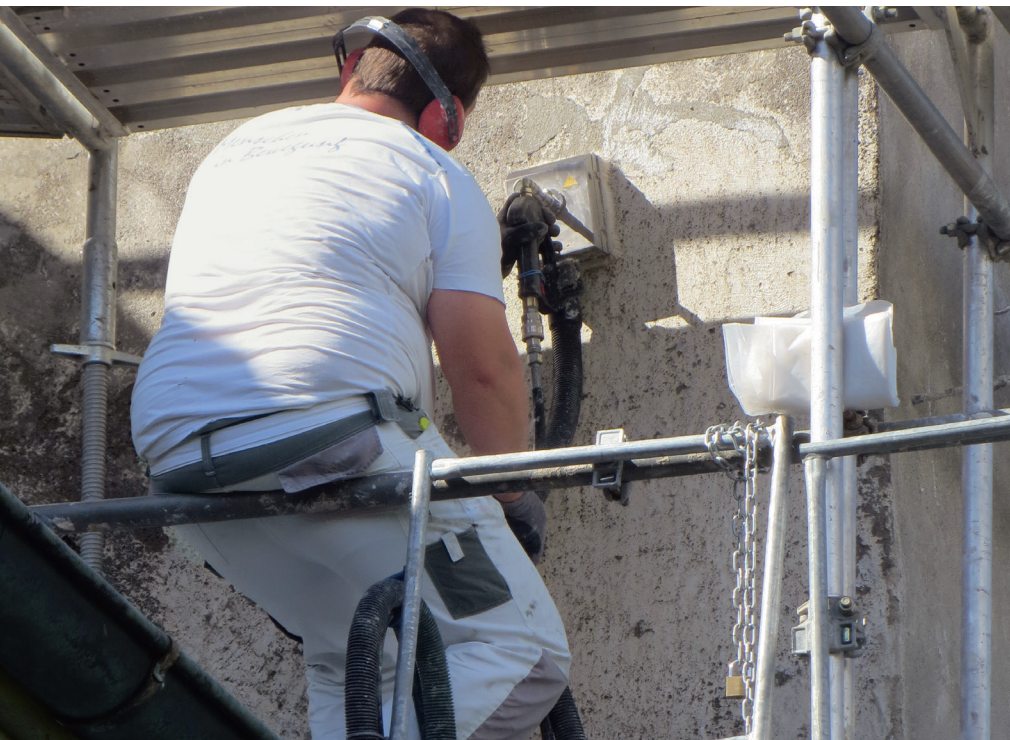
Die stark diffusionshemmende Dispersionsfarbe wird komplett entfernt.

Leider war dabei auch falsch beschichtet worden – ein Kunststoff-Spachtel zur Riss-Sanierung und Dispersionsfarbe. Beide Produkte waren nicht genügend diffusionsfähig. «Die Schäden kamen unausweichlich», erzählt Lüthi. Zwei bis drei Maler entfernten die Dis-

persion und die Riss-Sanierung bis auf den Untergrund. Die Arbeiten dauerten etwa vier Wochen. Zum Abbeizen verwendete er M.a.c.s. Powerclean von Scheidel. Sein Team trug den Abbeizer nachmittags abschnittsweise auf, deckte ihn mit einer Folie ab und liess ihn über Nacht einwirken. Am nächsten Morgen kratzten die Handwerker mit der Rake das angelöste Material weg.
